Relatório de Vistoria

Laguna, 26 de fevereiro de 2021.

Requerente: Secretaria de Assistência Social e Habitação

Encaminhamos abaixo Relatório de Vistoria com as devidas considerações referentes à situação atual da edificação do CREAS Laguna.

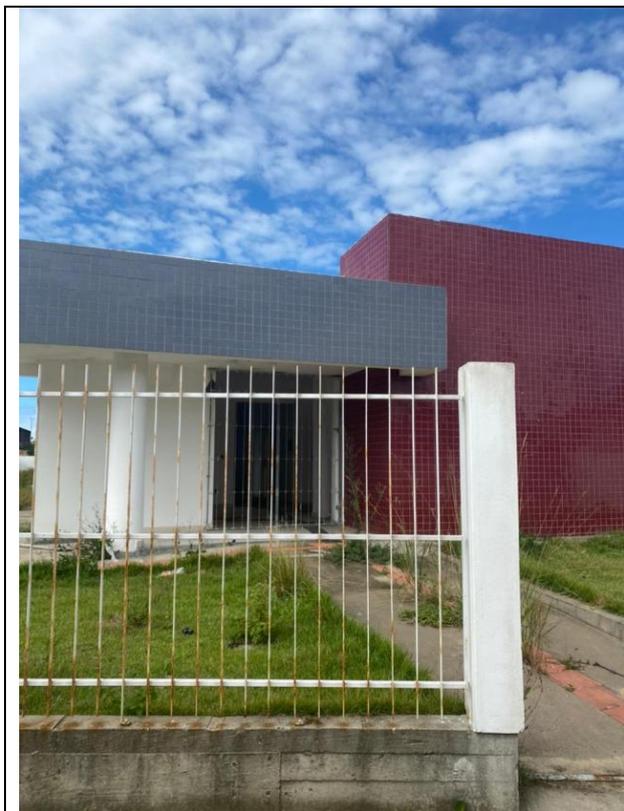
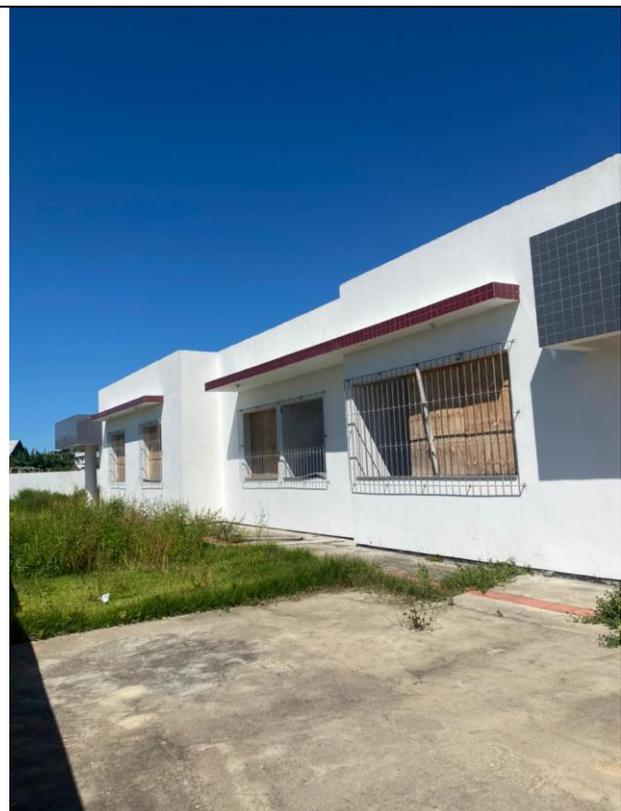
A edificação construída pelo Governo de Estado de Santa Catarina para abrigar o CREAS de Laguna não possui nenhum uso ou qualquer tipo de ocupação no momento. A edificação sofreu diversos danos devido a roubos que ocorreram no local. A inspeção realizada no local foi visual, reconhecendo o espaço, verificando os itens faltantes para permitir a ocupação do espaço e realizando registros fotográficos nos diversos ambientes e áreas externas (Imagens 1 e 2).

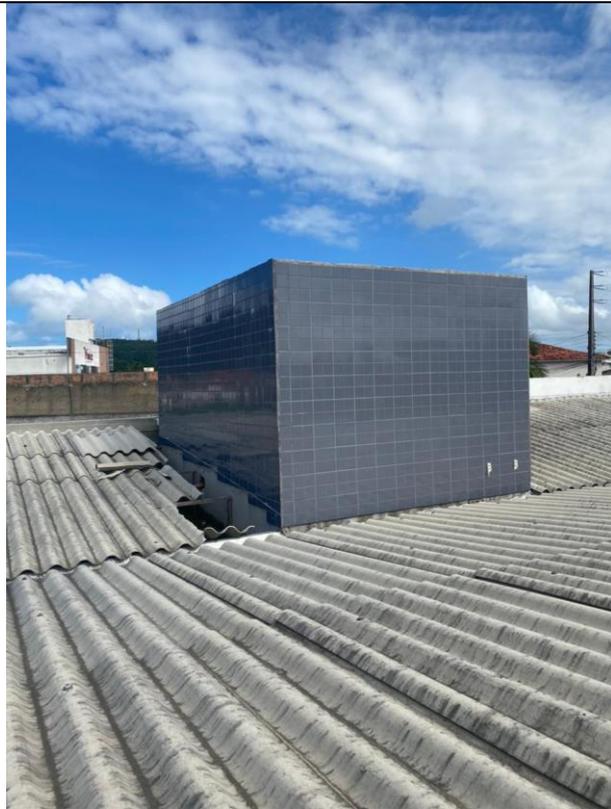
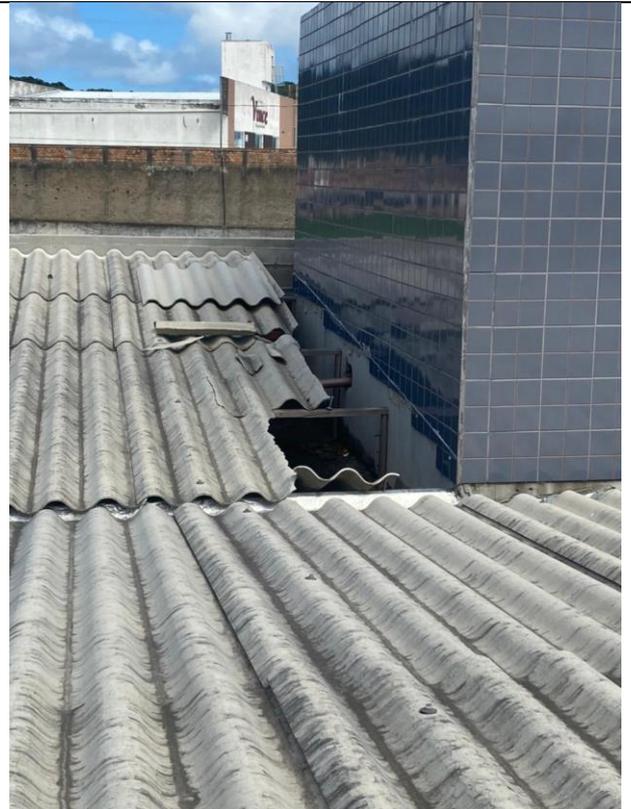
COBERTURA: A cobertura da edificação é composta de estrutura de madeira e telha fibrocimento com rufos e pingadeiras de alumínio. A cobertura de telhas necessita de revisão geral (Imagem 3 e 4). Além disso, pingadeiras de alumínio foram roubadas e precisam ser reinstaladas (Imagens 5 e 6).

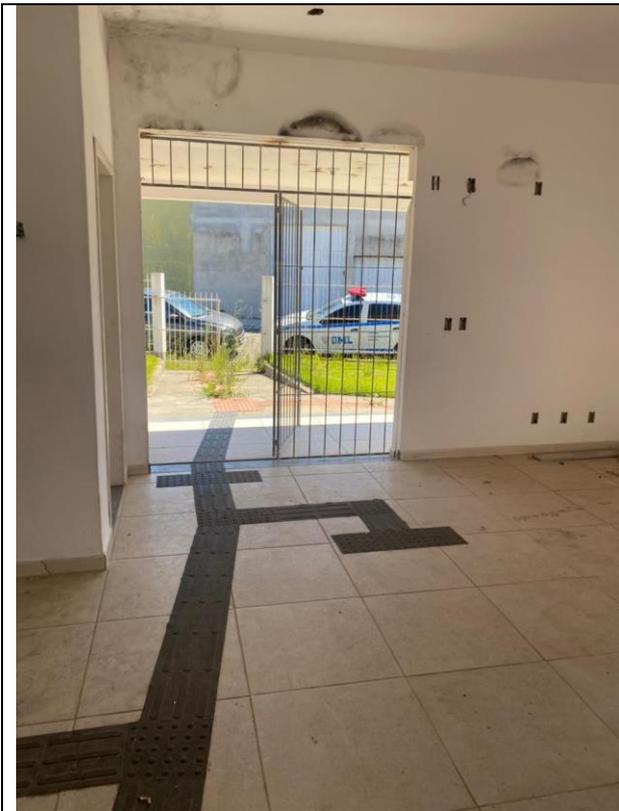
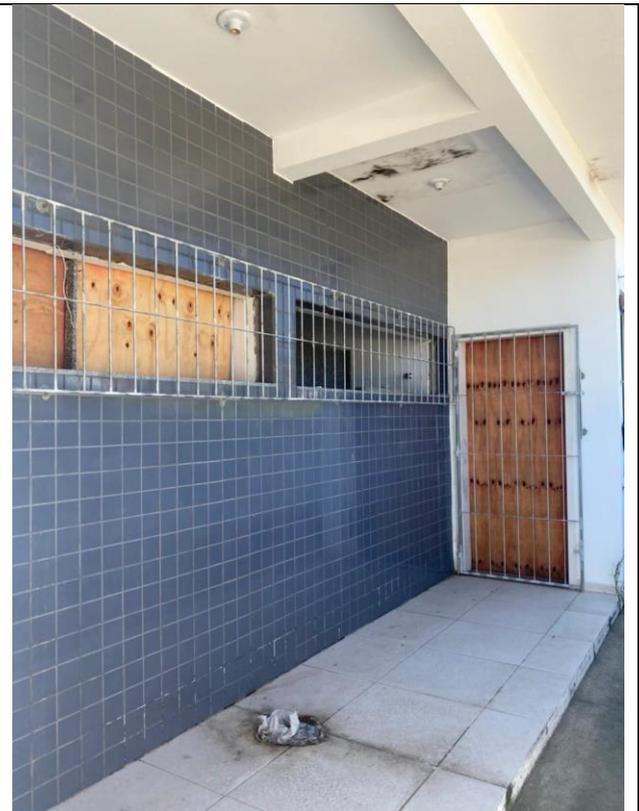
PORTAS E ESQUADRIAS: Todas as esquadrias de alumínio instaladas no local foram roubadas, incluindo janelas e portas (Imagens 7 e 8). Portanto, necessita de instalação de novas esquadrias no local. As portas de madeira instaladas nos ambientes internos também foram retiradas do local (Imagem 9), restando apenas duas portas que estão quebradas (Imagem 10). Portanto, todas as portas de madeira também precisam ser substituídas.

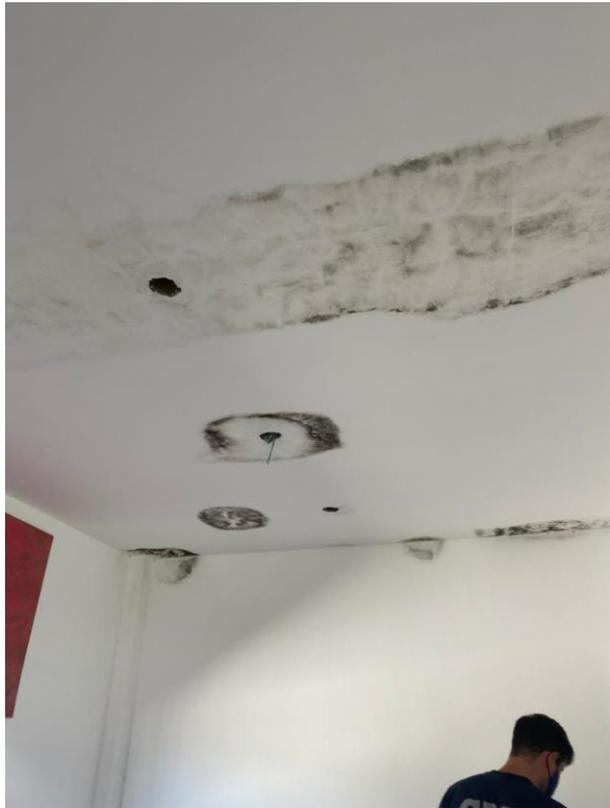
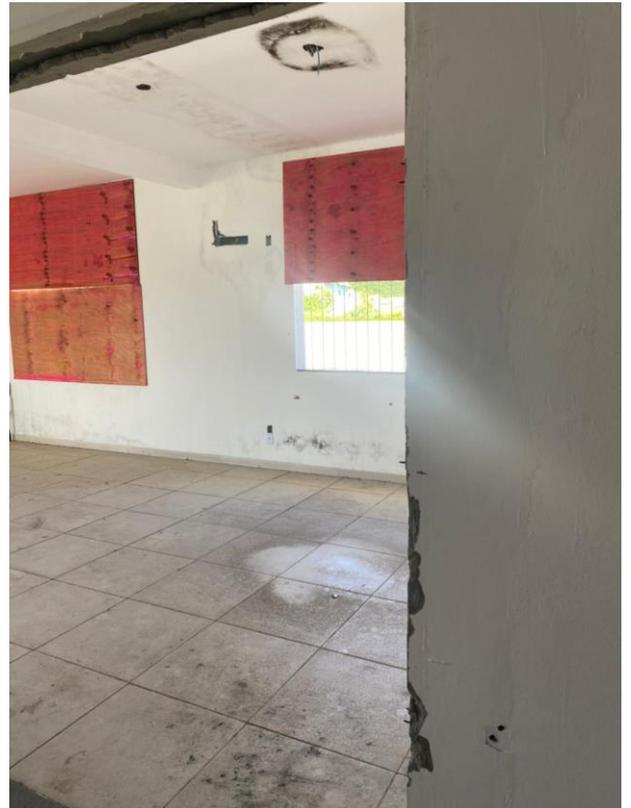
REVESTIMENTOS: A edificação foi pintada na época de sua construção, porém devido à exposição que a obra se encontra após os danos que sofreu, a mesma precisa ser refeita, a fim de devolver os aspectos necessários para a edificação (Imagens 11 e 12). Além disso, as grades do muro também precisam ser repintadas, pois já apresentam patologias (Imagem 13).

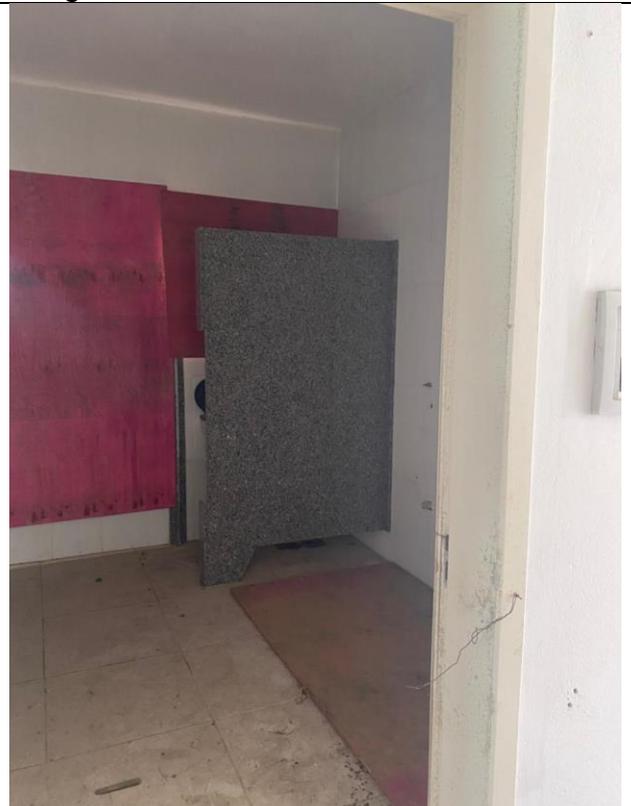
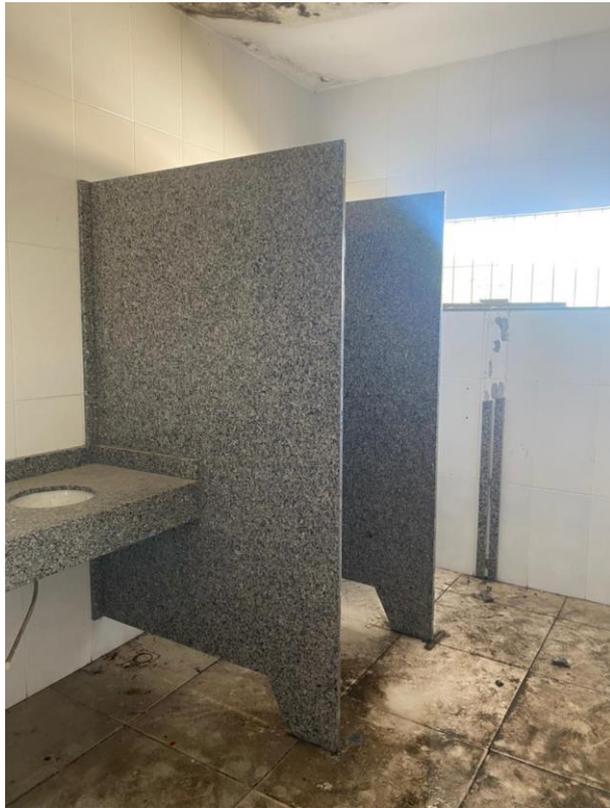
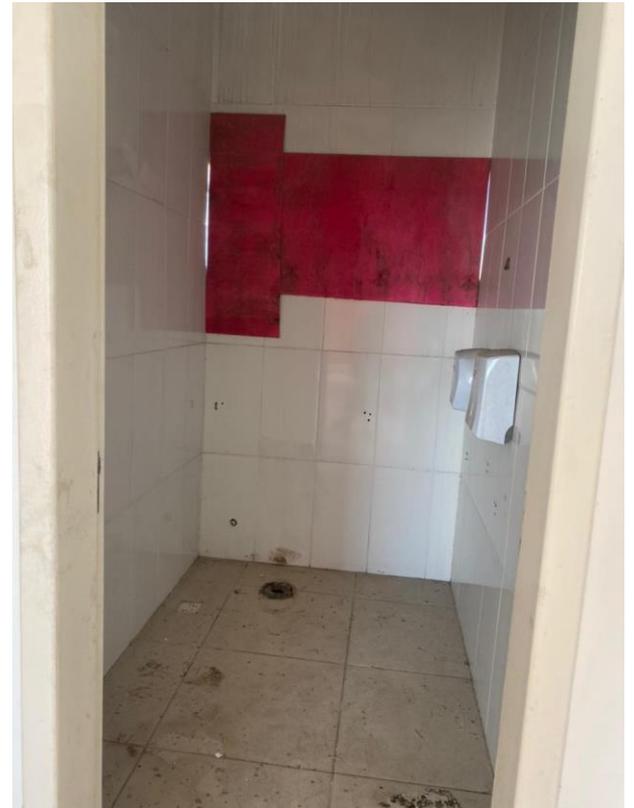
INSTALAÇÕES HIDROSSANITÁRIAS: De maneira geral verificou-se a integridade física das instalações hidrossanitárias, no que se refere a tubulações e conexões. Entretanto, praticamente todos os acessórios de cozinha e banheiros foram furtados, incluindo cuba, lavatórios, vasos sanitários, mictórios, bebedouros, torneiras e tampo de granito (Imagens 14, 15 e 16). Todos esses itens precisam ser comprados e instalados novamente.

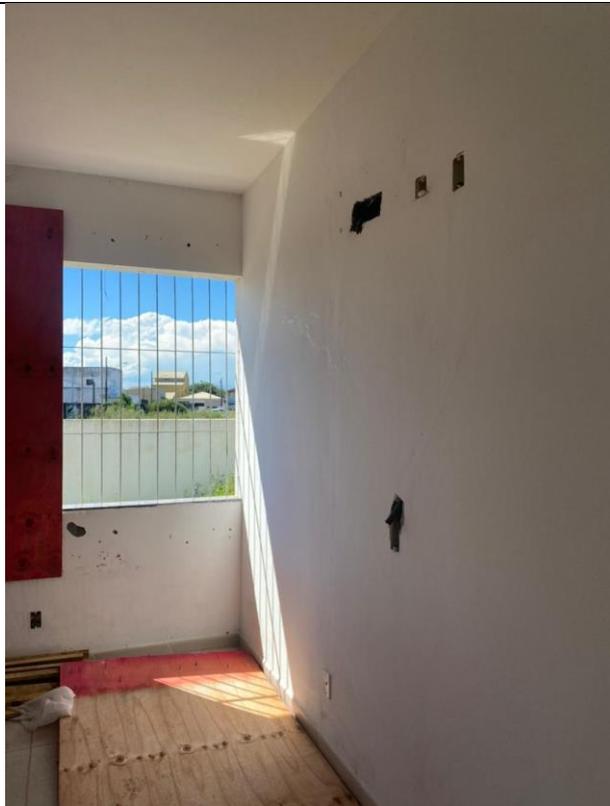
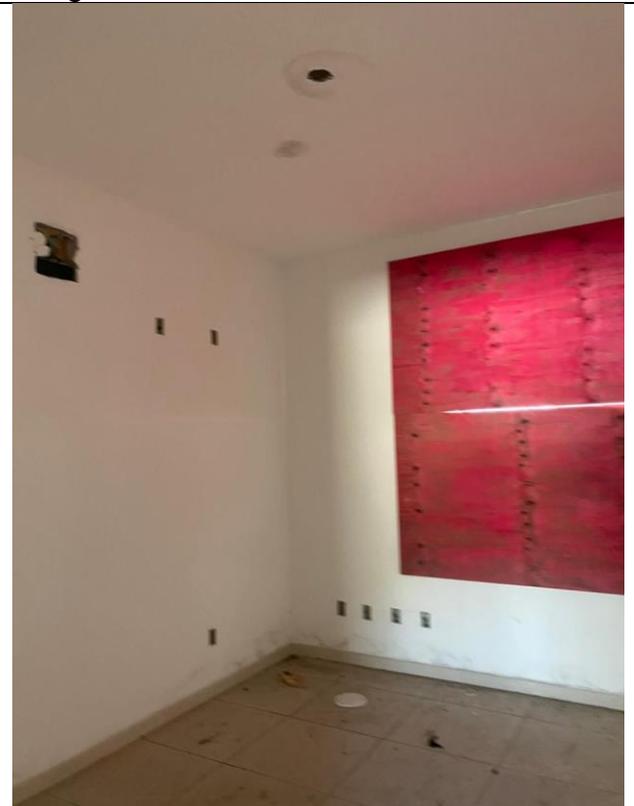
INSTALAÇÕES ELÉTRICAS: Praticamente tudo o que foi previsto e executado de instalações elétricas não existe mais no local, restando apenas os eletrodutos e caixas de passagem (Imagens 17 e 18). Portanto, toda parte de fiação, disjuntores, interruptores, tomadas e luminárias precisarão ser comprada e executada de novo (Imagens 19 e 20).

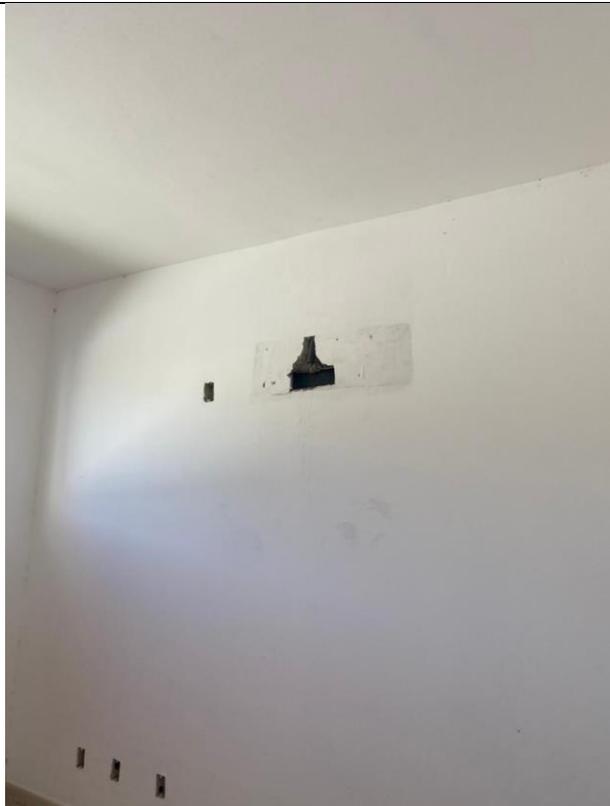
Imagem 21

COMPLEMENTAÇÃO DA OBRA: Todos os ares-condicionados e tubulações específicas foram roubados (Imagem 21). As placas e letras com indicação da função da edificação também foram furtadas (Imagem 22). Portanto, precisam ser executadas mais uma vez. Além disso, o terreno da edificação está com vegetação elevada e bastante sujo (Imagem 23), itens que podem ser solucionados através da Secretaria de Obras do município.
