LAUDO TÉCNICO DE INSTALAÇÕES ELÉTRICAS

**ESCOLA ELIZABETH ULYSSEA ARANTES E CENTRO DE
EDUCAÇÃO INFANTIL PEQUENO CISNE (CAIC) | PML**

RUA JÚLIO MAURÍCIO, N°191-221 | BAIRRO PROGRESSO | LAGUNA - SC

**AVALIAÇÃO DAS INSTALAÇÕES ELÉTRICAS EM MÉDIA E BAIXA TENSÃO
DO COMPLEXO DO CAIC**

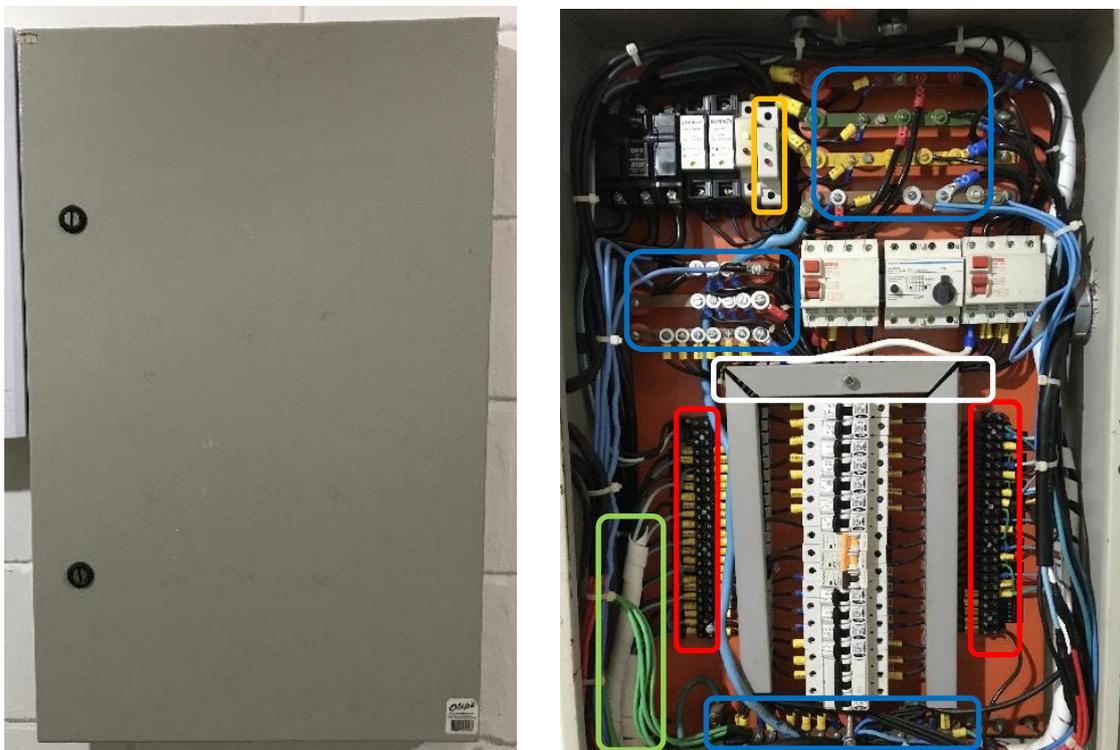
Fig. 11 – Parte externa do quadro maior Fig.12 – Parte interna do quadro maior

- ✓ Quadro sem identificação dos circuitos terminais na porta;
- ✓ Quadro sem sinalização de perigo;
- ✓ Ligações com emendas realizadas através de “sindal” plástico (ver sinalização em vermelho na fig. 12). Quanto mais pontos de conexão houverem em circuitos, como é o caso, maior é a probabilidade aquecimento, fuga de corrente elétrica e curto-circuito. Salienta-se ainda que os conectores são plásticos e estão fora de padrão;

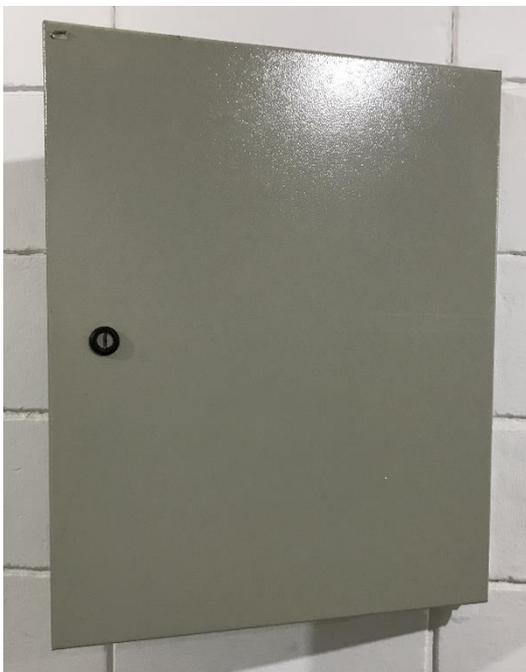
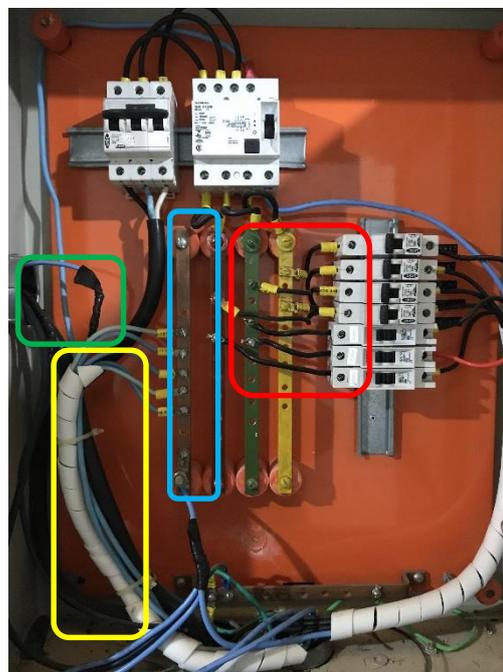
Fig. 13 – Parte externa do quadro médio Fig. 14 – Parte interna do quadro médio

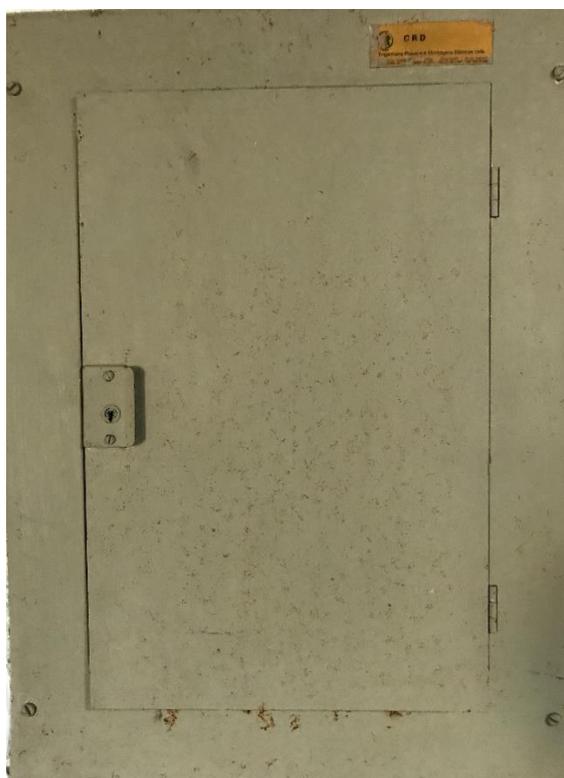
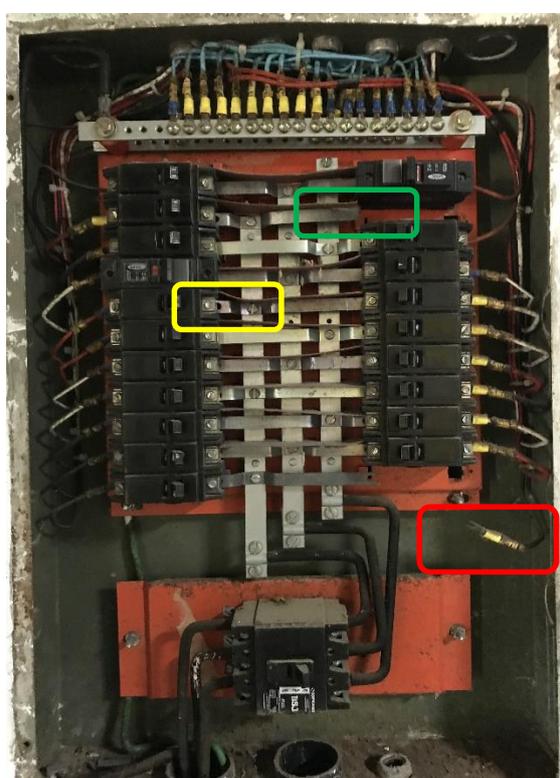
Fig. 25 – Parte externa do quadro PL-H Fig. 26 – Parte interna do quadro PL-H

- ✓ A caixa do quadro encontra-se em condição regular, mas o mesmo já sofreu danos conforme indicado em verde na fig. 26. A indicação mostra que houve um curto-circuito naquele ponto, tendo danificado o contato do barramento, bem como deve ter danificado o disjuntor que ali se encontrava;

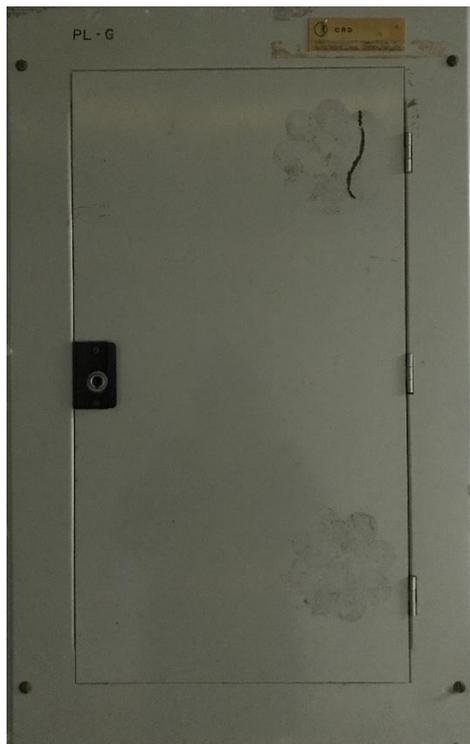
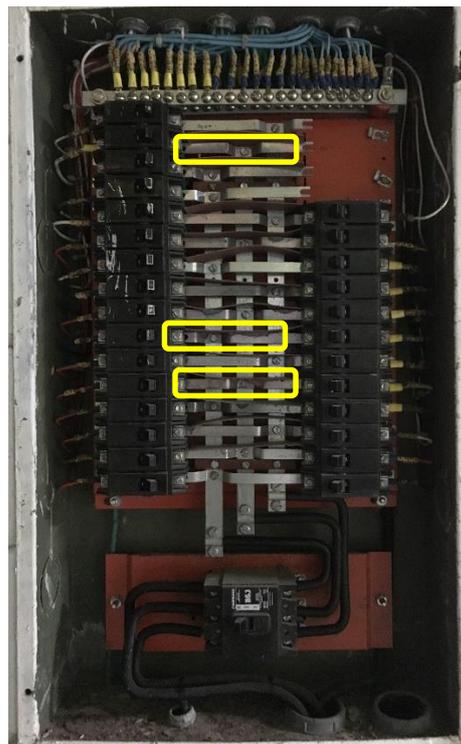
Fig. 27 – Parte externa do quadro PL-G Fig. 28 – Parte interna do quadro

- ✓ Necessita de troca da caixa e do barramento do quadro e uma remontagem de seus componentes dentro das normas ABNT, bem como a inclusão dos componentes não existentes.

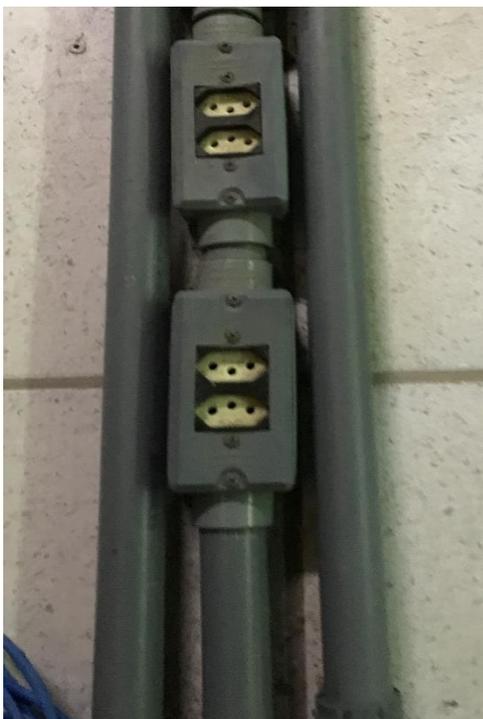
Fig. 29 – Tomadas no piso

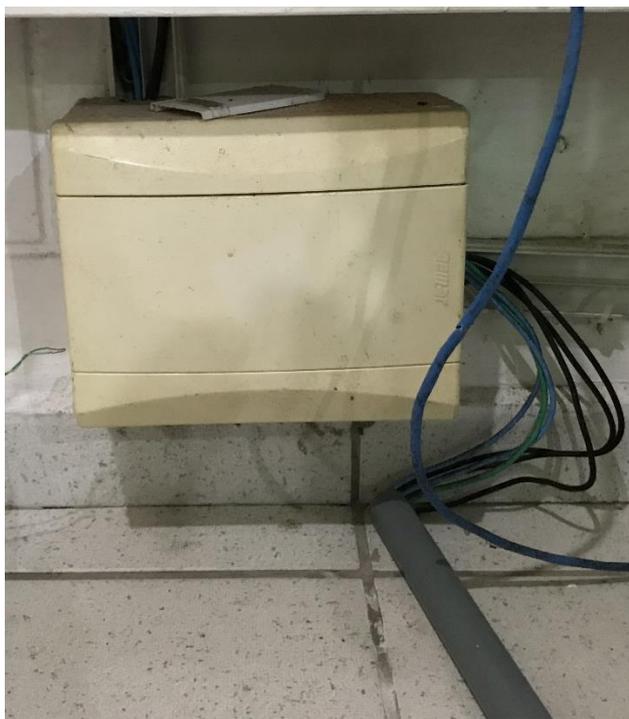
Fig. 30 – Quadro de distribuição no chão

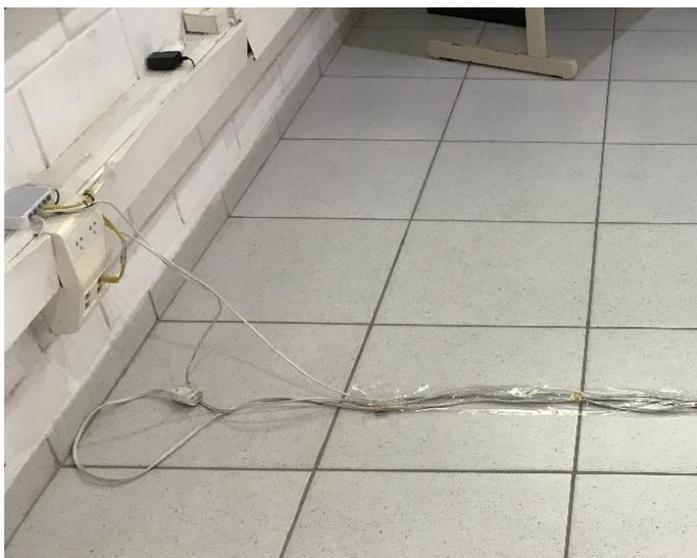
Fig. 31 – Fiação com extensão no chão

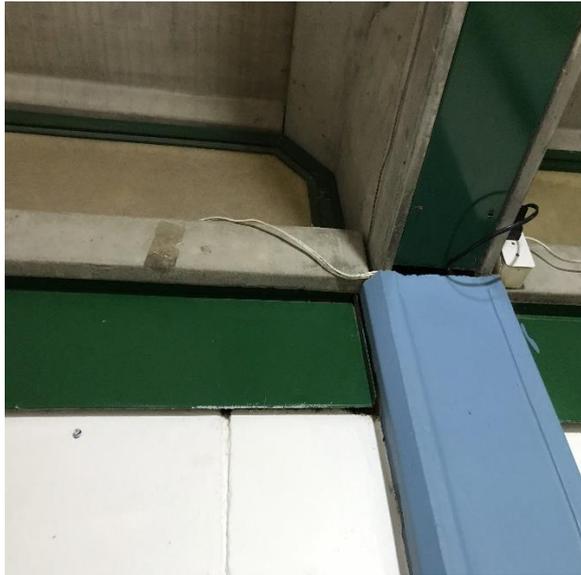
Fig. 34 – Fiação aparente 2

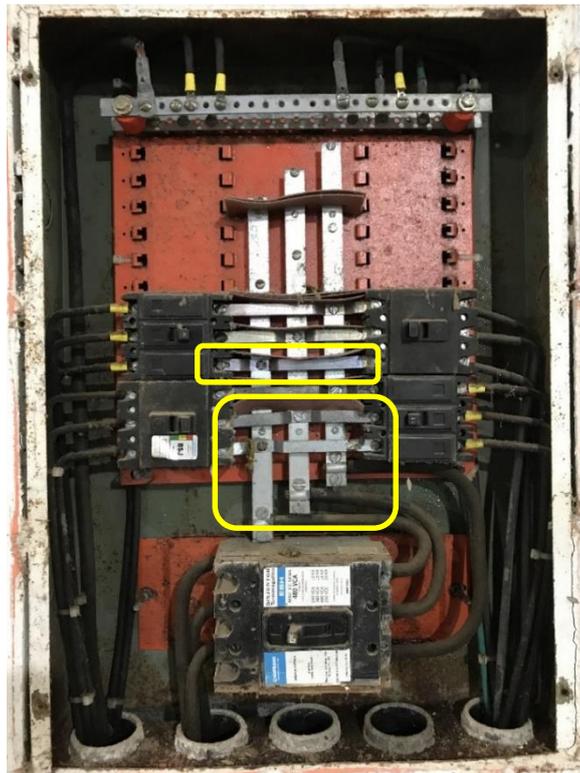
Fig.39 – Parte interna do quadro geral do bloco

- ✓ Este quadro encontra-se em péssimas condições, com a caixa metálica e os contatos do disjuntor geral oxidados, possui ainda infiltrações de umidade no mesmo. A umidade dentro do quadro é proveniente de fissuras na laje (ver figuras 42 e 43);
- ✓ As indicações em amarelo mostram pontos de superaquecimento no barramento;
- ✓ As medições mostram que as fases não estão balanceadas;
- ✓ O quadro não possui instalação de interruptores diferenciais residuais (IDR´s) nos circuitos terminais;
- ✓ Barramento de Neutro e de Terra sobrepostos, instalação fora de padrão.

- ✓ Falta identificação dos circuitos terminais na porta do quadro, bem como a sinalização de perigo;
- ✓ Necessita de troca da caixa e do barramento do quadro e uma remontagem de seus componentes dentro das normas ABNT, bem como a inclusão dos componentes não existentes.

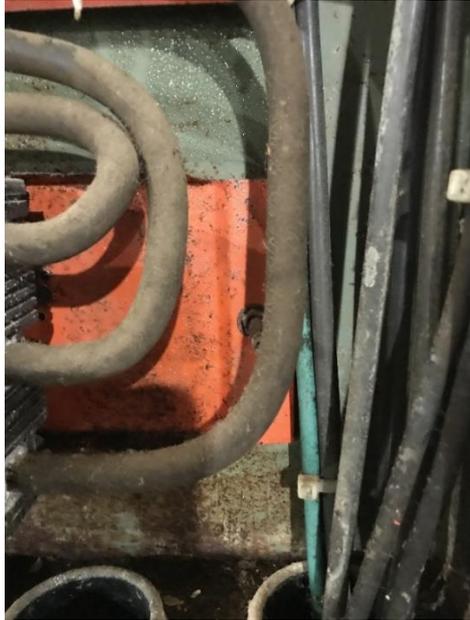
Fig.40 – Umidade dentro do quadro

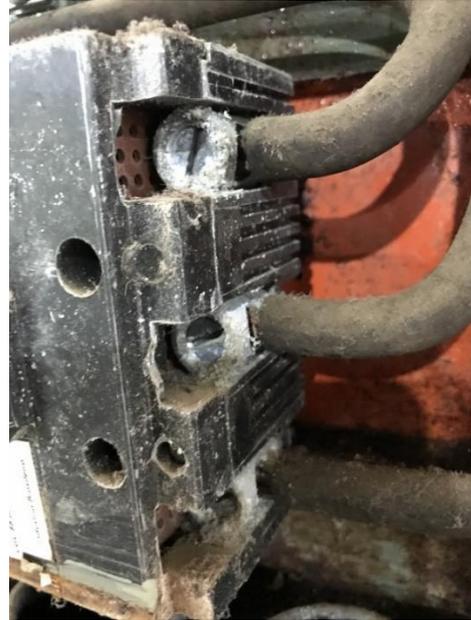
Fig. 41 – Oxidação nos bornes

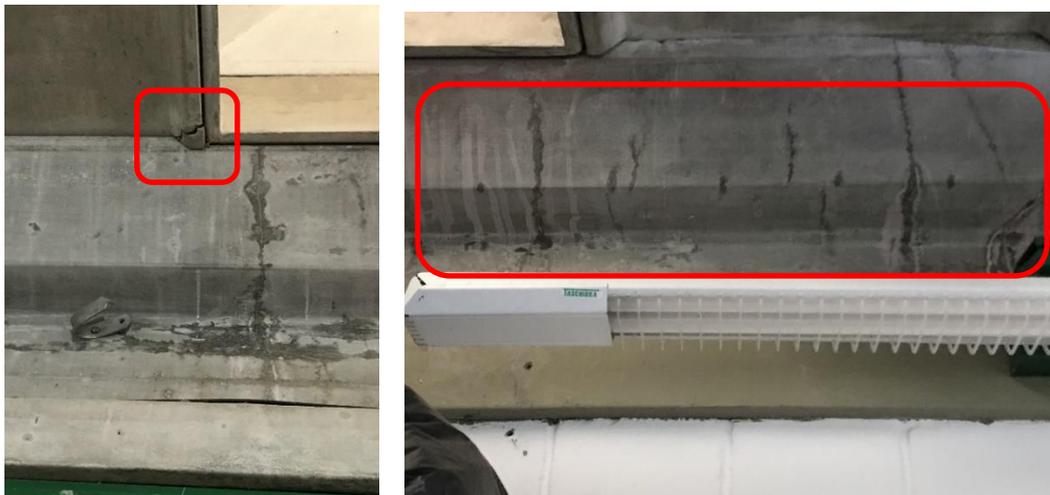
Fig. 42 – Fissura na laje Fig. 43 – Infiltração por trás da parede do QD
9.2.2 – Quadro de Distribuição PL-E

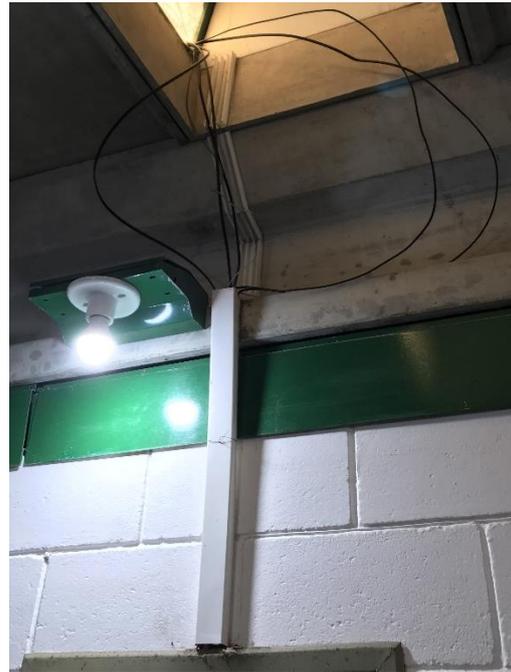
Fig. 53 – Fiação exposta e canaleta

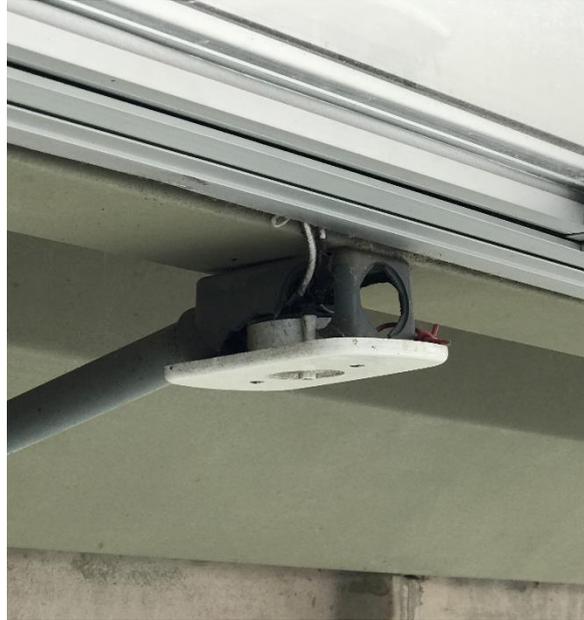
Fig. 57 – Fiação em contato com metal

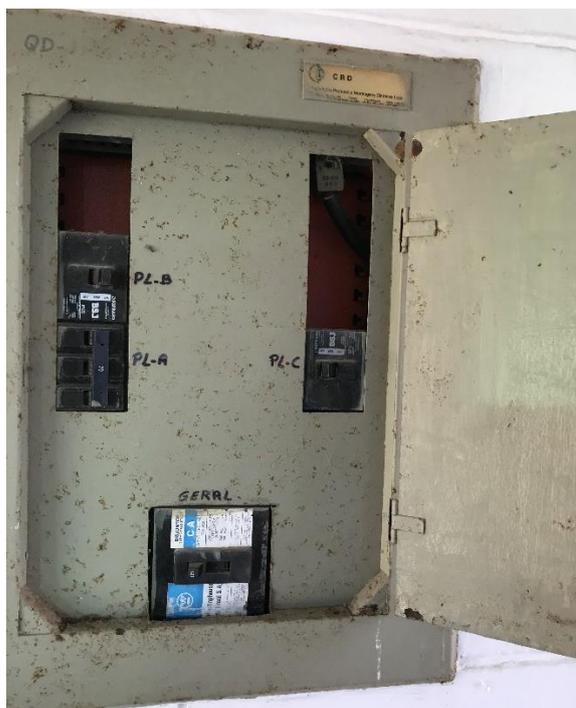
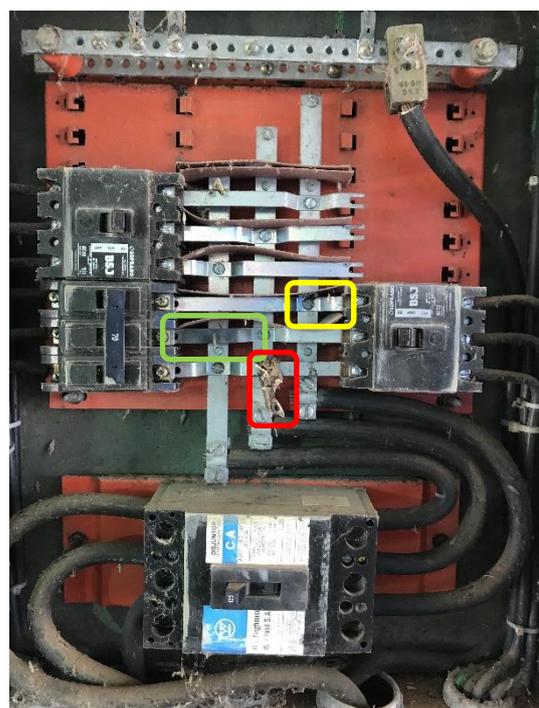
Fig. 58 – Parte externa do quadro QD-1 Fig. 59 – Parte interna do quadro QD-1

- ✓ O quadro sofreu danos conforme indicado em verde na fig. 59. A indicação mostra que houve um curto-circuito naquele ponto, tendo danificado o contato do barramento;

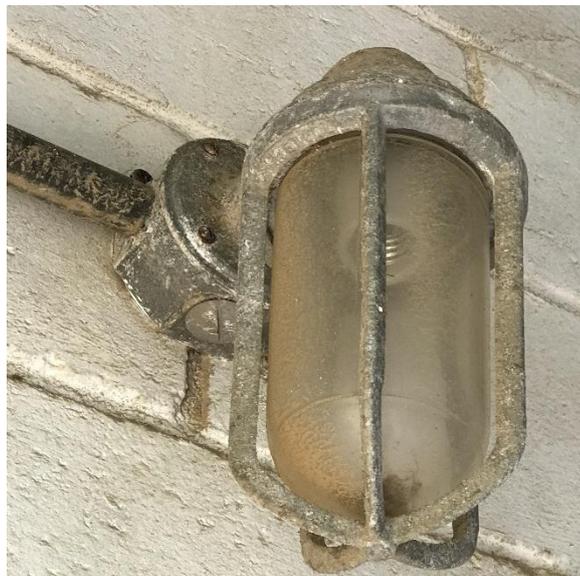
Fig. 79 – Luminária sem lâmpada

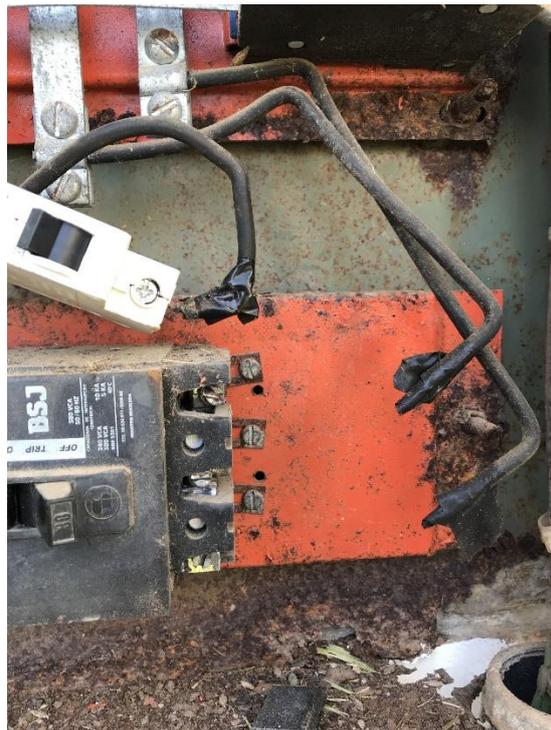
Fig. 82 – Detalhe do disjuntor geral

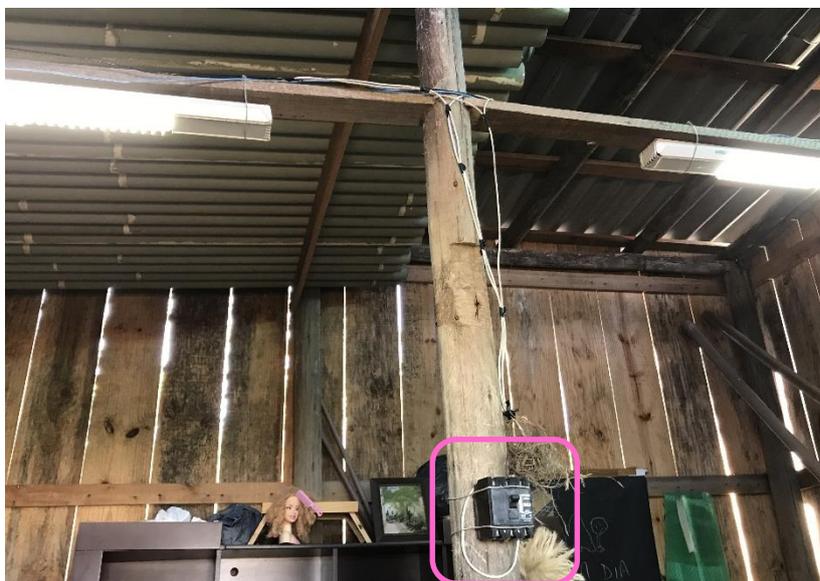
Fig. 88 – Energização do disjuntor trifásico através do circuito monofásico

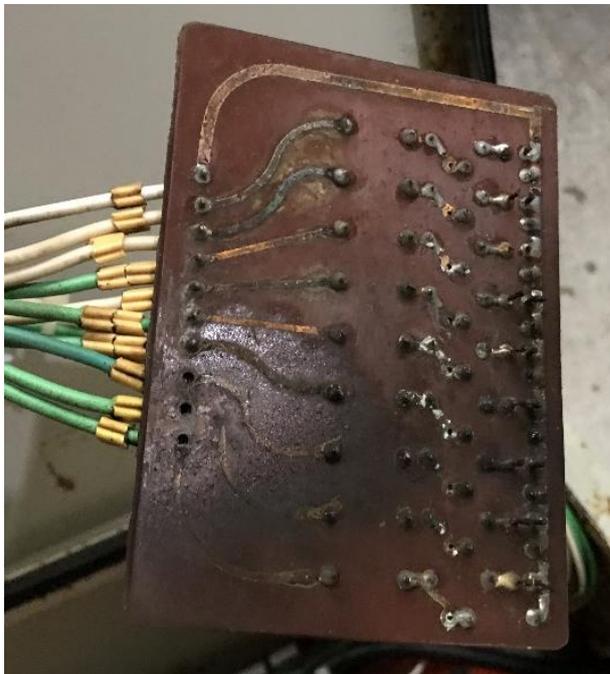
Fig. 93 – Curto-circuito na placa de led's

fiação por eletrodutos, trocar as fiações que tiverem emendas, trocar os condutores oxidados, instalar o interruptor, instalar a iluminação no teto ou parede, não utilizar o local como depósito de materiais, verificar o vazamento que está ocorrendo na bomba e revisado e testado todo o sistema.

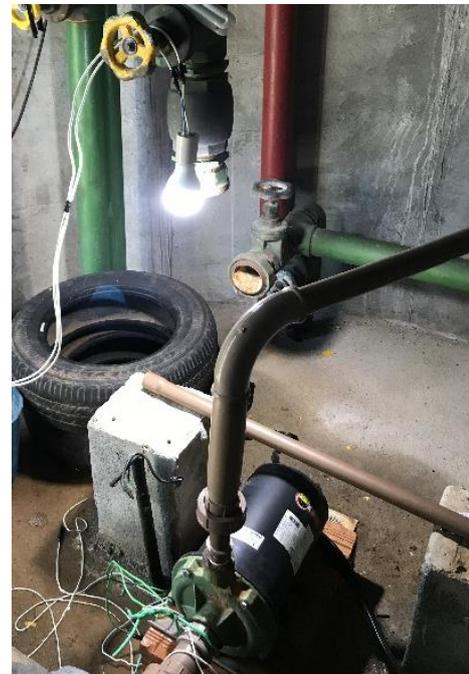
Fig. 94 – Bomba fora da base

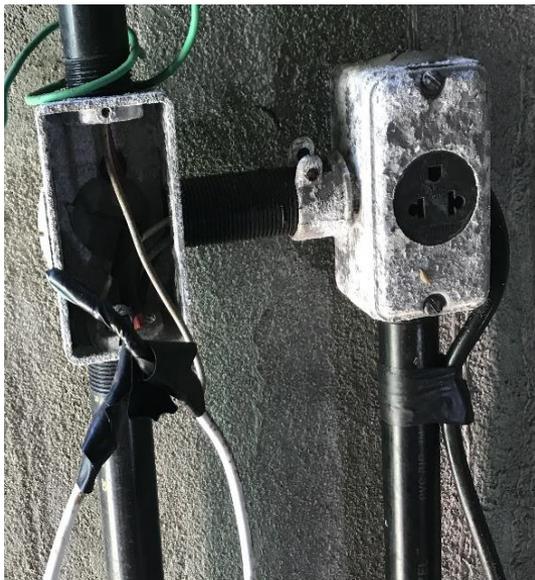
Fig. 95 – Instalação inadequada

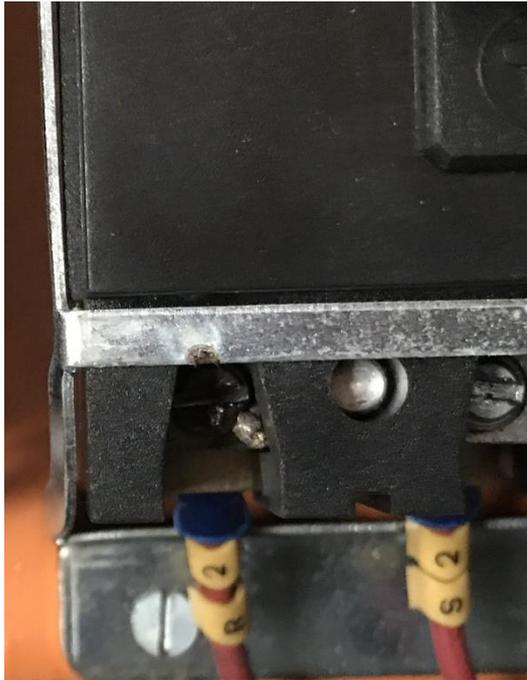
Fig. 99 – Avaria no borne do disjuntor Fig. 100 – Curto-circuito na placa de led's

- ✓ A caixa do quadro encontra-se em boas condições, apesar da avaria. Para ser reaproveitado deve ser avaliado na montagem do novo painel;
- ✓ O quadro não possui barramento de Neutro e de Terra;
- ✓ A figura 99 mostra o borne da fase "R" tendo sofrido uma avaria e a figura 100 mostra a placa de sinalização de led's também danificada, os dois (placa e disjuntor) foram danificados pelo curto-circuito;
- ✓ Este sistema encontra-se inoperante, as bombas estão sujeitas a deterioração em função da maresia e do tempo;
- ✓ Deve ser montado um novo painel de comando, mantencionadas e religadas as bombas e revisado e testado todo o sistema;

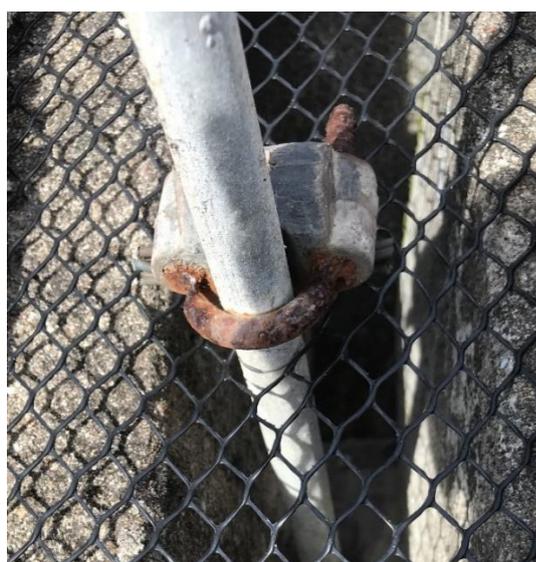
Fig. 104 – Marca do cabo furtado
