LAUDO DE ENGENHARIA REFERENTE À CONSTRUÇÃO DE QUADRA COBERTA NA E.E.B. CUSTÓDIO FLORIANO DE CÓRDOVA

Trata-se de relatório técnico acerca do estado atual da construção de quadra coberta com vestiário junto à E.E.B. Custódio Floriano de Córdova, Bairro Passagem da Barra, município de Laguna/SC, contrato Nº.1/2024 – PML. Diligência realizada em 19/02/2025.

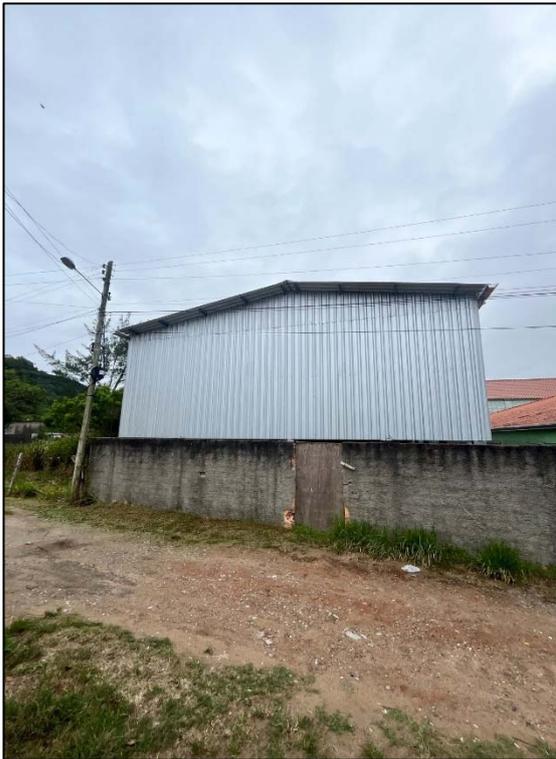
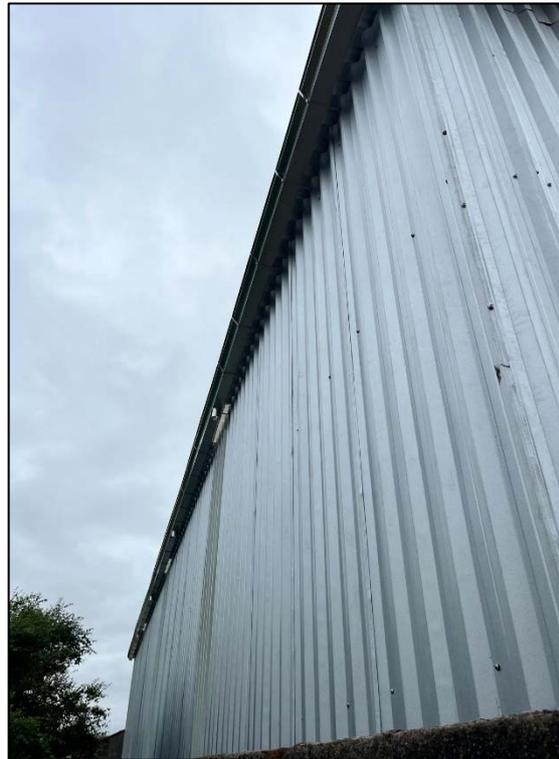
Na data da diligência, percebe-se que o atual estado de execução da obra se dá na conclusão da cobertura e elementos de fechamento laterais em telha metálica, havendo serviços inacabados de alvenaria e revestimentos de parede e piso; bem como, todos aqueles seguintes da planilha orçamentária (itens 1.10 a 1.15). Apresenta-se, pelas imagens abaixo o *status* atual da construção.

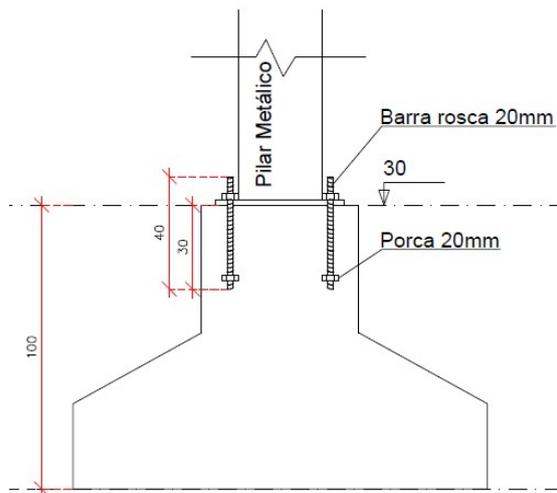
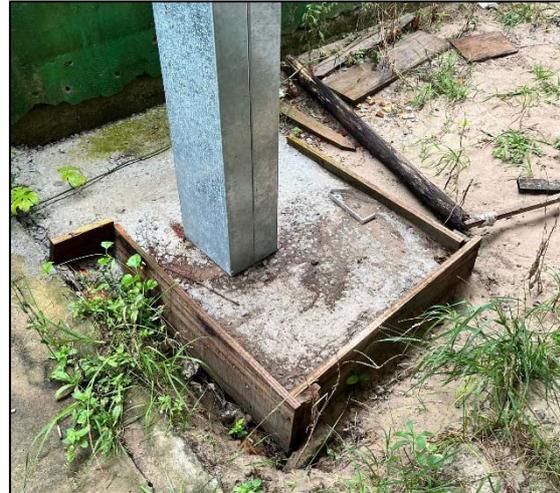
Quando aos elementos portantes verticais – pilares metálicos – se mostram executados **DESCONFORME O PROJETO TÉCNICO** no que tange a fixação junto à fundação. O projeto técnico trata de uma ligação flexível parafusada, enquanto é apresentada execução em elemento aparentemente engastado, conforme mostrado à seguir.

Ademais, nota-se que a configuração geométrica da sapata também se encontra **DESCONFORME** o preconizado em **PROJETO**.

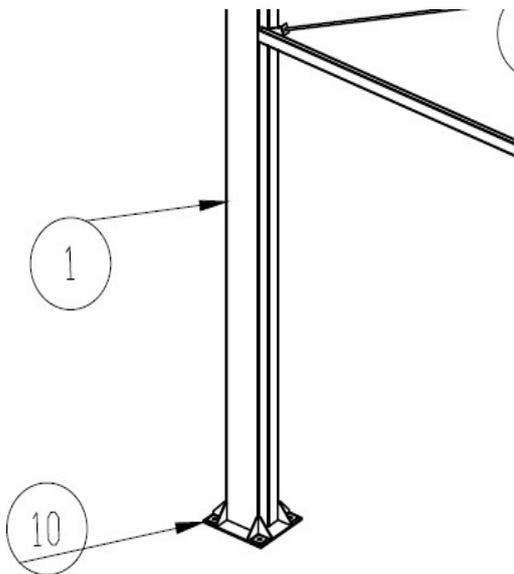
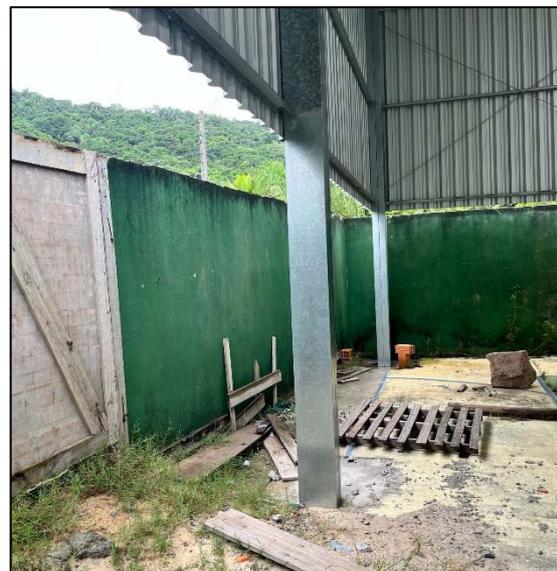
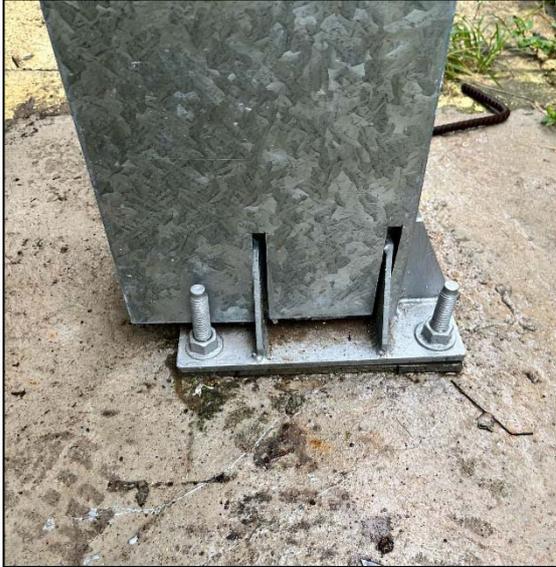
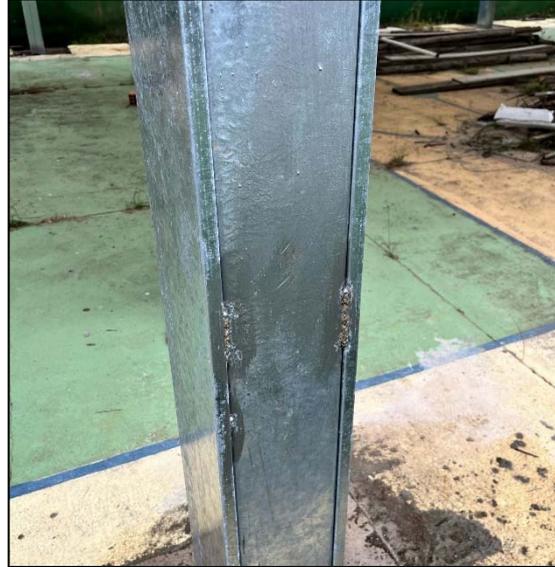
Referente à estrutura metálica, quanto aos pilares, especifica-se em projeto técnico Perfil UDCE 250x100x20x3,18mm com aço ASTM-A36. Nota-se que o executado se **DIFERE DO PROJETO** no que tange a dimensão do pilar – cenário já descrito pela fiscalização durante à execução – bem como, posteriormente foi fixado perfil em chapa metálica similar à utilizada na execução de calhas de telhado para preenchimento e adequação no que se refere à dimensão do pilar. Em suma, a capacidade estrutural dos pilares é aquém daquela prevista em projeto pois possui dimensão inferior aquela preconizada, posteriormente foi fixada uma espécie de camisa em perfil laminado e dobrado de chapa metálicas sem qualquer função estrutural.

Assim sendo, pelo descrito anteriormente, caracteriza-se que a estrutura metálica de pilares se encontra com fixação inadequada junto à fundação e com seção estrutural menor do que aquela dimensionada em projeto.

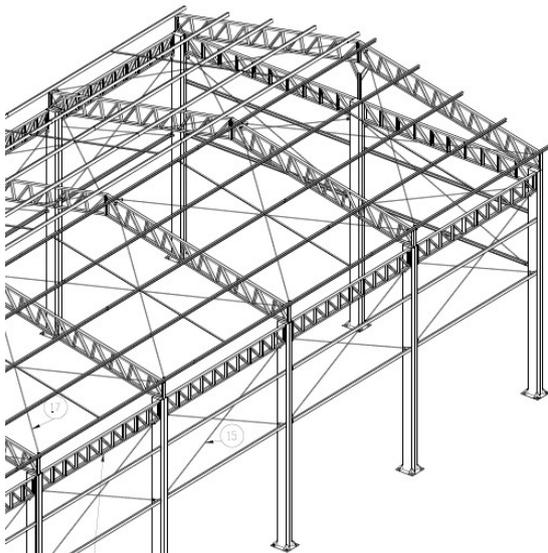
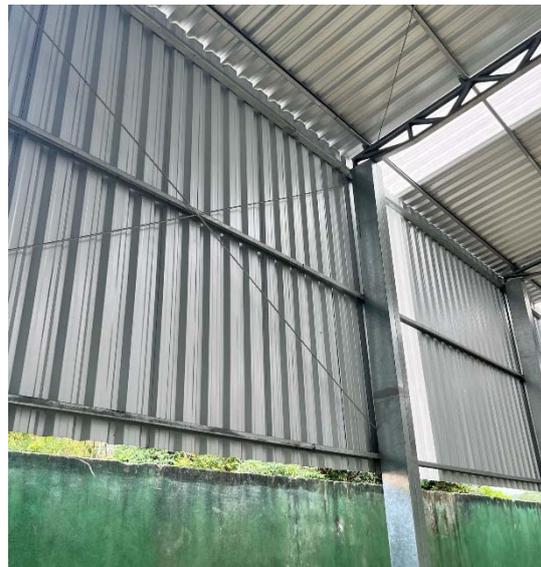
Quanto aos elementos de contraventamento, se mostram em **DESACORDO COM O PROJETO** no que tange sua quantidade e localização. O projeto preconiza contraventamento em todos os vãos entre pilares e entre treliças do telhado, diferente do que se observa que são elementos instalados de forma alternada. Apresenta-se abaixo imagem de contraventamento vertical em desacordo de projeto e execução.

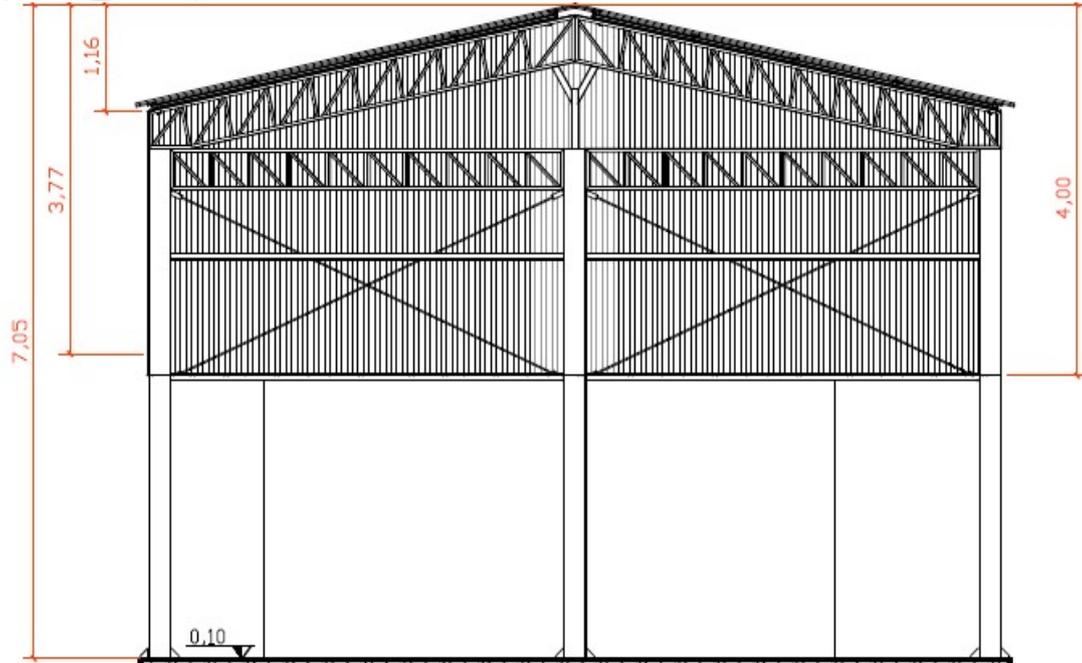
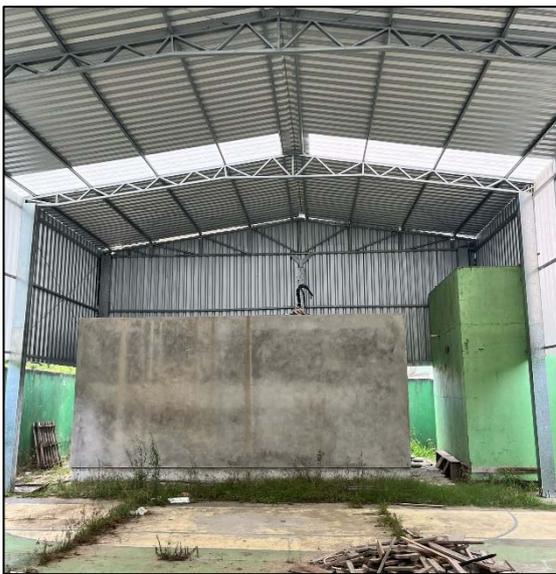
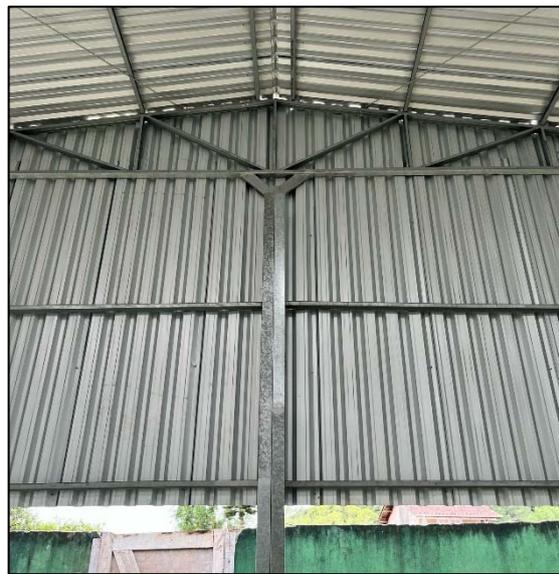
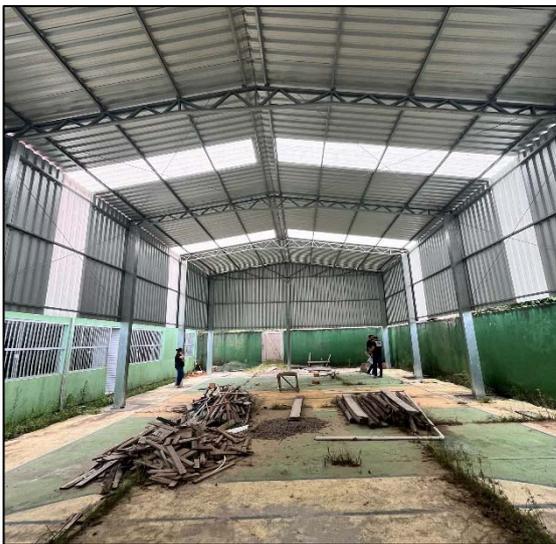
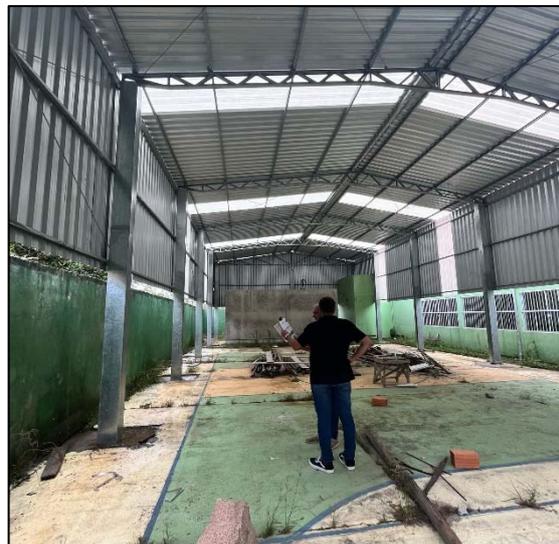
No que diz respeito a estrutura metálica de cobertura composta em treliça metálica, apresenta-se **DESCONFORME AO PROJETO** no que tange suas dimensões e configurações geométricas, segundo mostrado à seguir.

Por fim, conclui-se que a obra de quadra coberta da EEB Custódio Floriano de Córdova, Bairro Passagem da Barra, município de Laguna/SC, objeto do contrato Nº.1/2024 – PML **necessita de adequações quanto ao executado por estar em desconformidade quanto ao projeto e ao dimensionamento técnico; bem como, aos materiais utilizados.**
