LAUDO TÉCNICO DE INSTALAÇÕES ELÉTRICAS

**ESCOLA ELIZABETH ULYSSEA ARANTES E CENTRO DE
EDUCAÇÃO INFANTIL PEQUENO CISNE (CAIC) | PML**

RUA JÚLIO MAURÍCIO, N°191-221 | BAIRRO PROGRESSO | LAGUNA - SC

**AVALIAÇÃO DAS INSTALAÇÕES ELÉTRICAS EM MÉDIA E BAIXA TENSÃO
DO COMPLEXO DO CAIC**

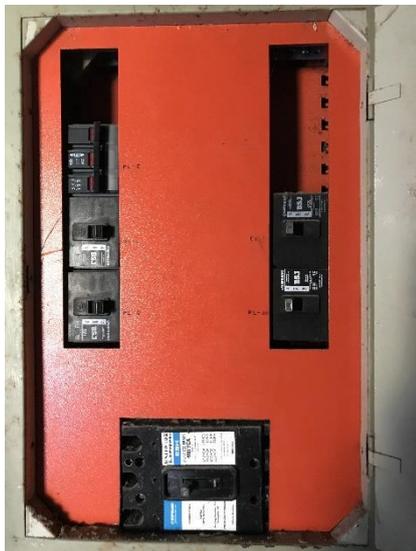
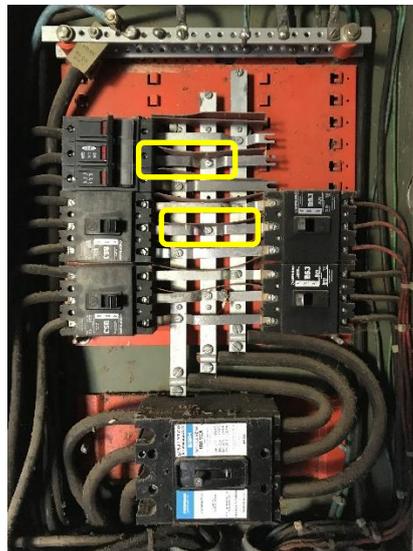
Fig. 9 – Parte externa do quadro QD-2 Fig. 10 – Parte interna do quadro QD-2

- ✓ As indicações em amarelo na fig. 10 mostram a existência de superaquecimento no barramento;
- ✓ Barramento de Neutro e de Terra sobrepostos, instalação fora de padrão;
- ✓ Falta identificação dos circuitos terminais na porta do quadro, bem como a sinalização de perigo na porta do quadro;
- ✓ O quadro não possui instalação de interruptores diferenciais residuais (IDR´s) nos circuitos terminais;

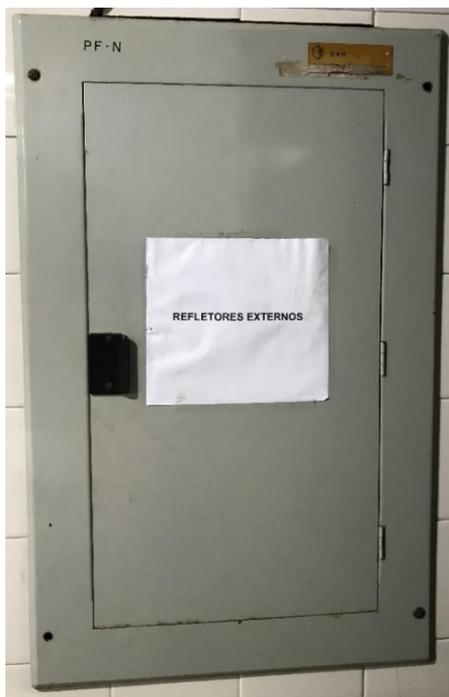
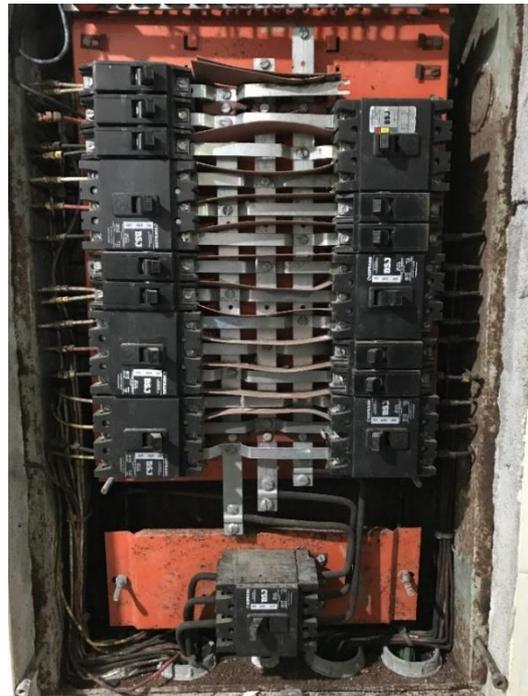
2Fig. 21 – Parte externa do quadro PF-N Fig. 22 – Parte interna do quadro PF-N

- ✓ Este quadro encontra-se em péssimas condições, seu estado é crítico;
- ✓ A fig. 23 mostra o estado avançado de oxidação do quadro;
- ✓ Dois disjuntores monofásicos e um trifásico estão somente conectados ao barramento, sem fiação de saída;
- ✓ Barramento de Neutro e de Terra sobrepostos, instalação fora de padrão.
- ✓ Falta identificação dos circuitos terminais na porta do quadro, bem como a sinalização de perigo;
- ✓ O quadro não possui instalação de interruptores diferenciais residuais (IDR's) nos circuitos terminais;
- ✓ Este quadro está com marcas de um curto-circuito, tendo afetado a isolação do barramento, bem como possui vários pontos de superaquecimento no barramento, conforme mostrado na fig. 24;
- ✓ Necessita com **urgência** da troca do mesmo, em função dos danos e em função do adiantado estado de corrosão.

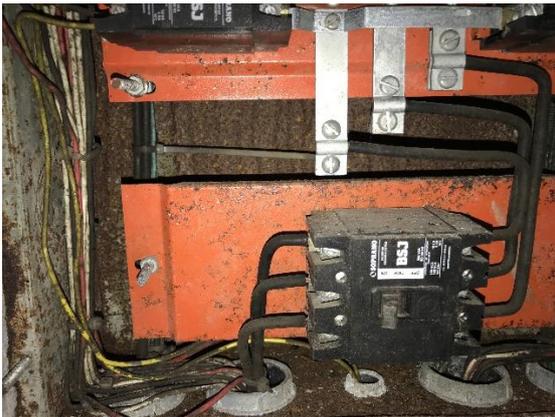
Fig. 23 – Detalhe da oxidação

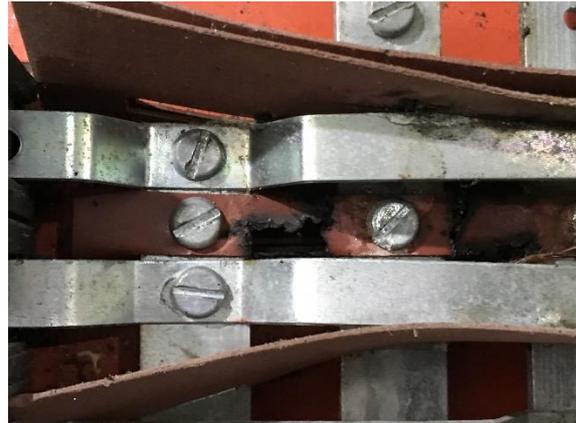
Fig. 24 – Detalhe do curto-circuito

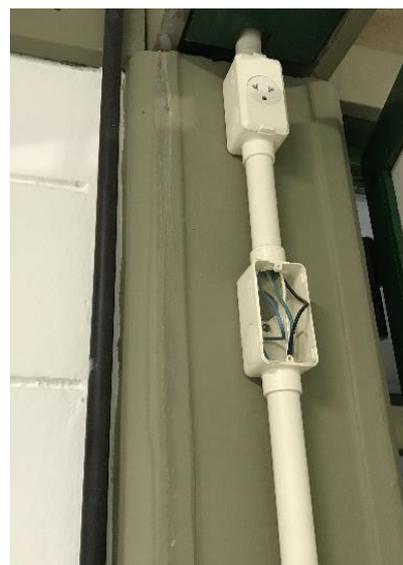
Fig. 32 - Caixa 4x2" sem tampa

- ✓ A figura 31 mostra fiações e uma extensão (tomada) soltas diretamente no piso, sem o uso de eletrodutos ou outra proteção adequada;
- ✓ A figura 32 mostra um condutele sem a tampa, com a fiação exposta;

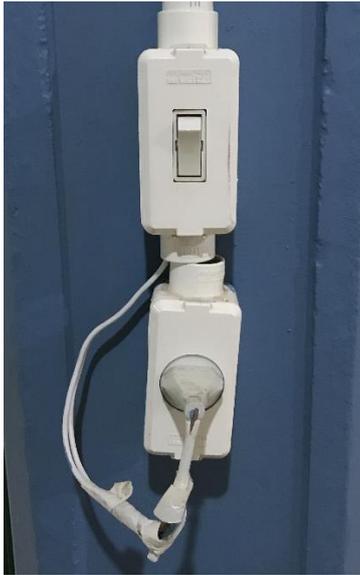
Fig. 33 – Fiação aparente 1

- ✓ A figura 33 mostra uma instalação irregular com fiação exposta e com emendas mal executadas;
- ✓ As figuras 34 e 35 mostram fiações exposta. Vale salientar que a figura 35 mostra uma extensão para energizar uma geladeira e que a fiação possui somente fase e neutro, sem o terra, tornando possível um choque na carcaça da geladeira;

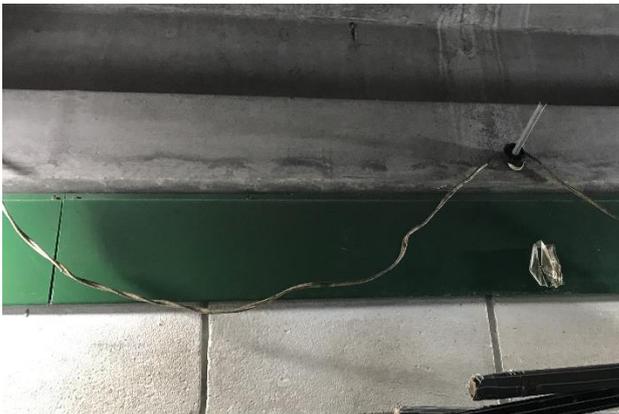
Fig. 35 – Fiação aparente 3

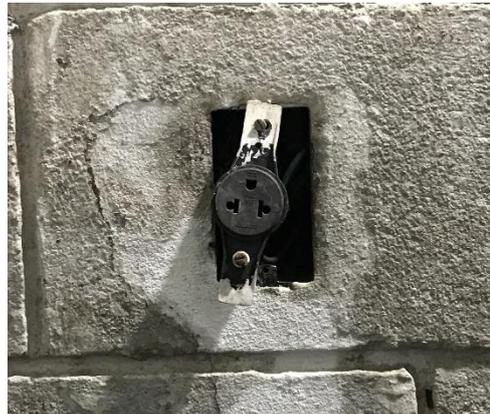
Fig. 36 – Tomada sem tampa 3

- ✓ A figura 36 mostra uma tomada sem a tampa de proteção;
- ✓ A figura 37 mostra um condutele quebrada e fiações expostas;
- ✓ A figura 38 mostra um projetor oxidado, com o soquete quebrado e com a lâmpada queimada, ou seja, danificado;

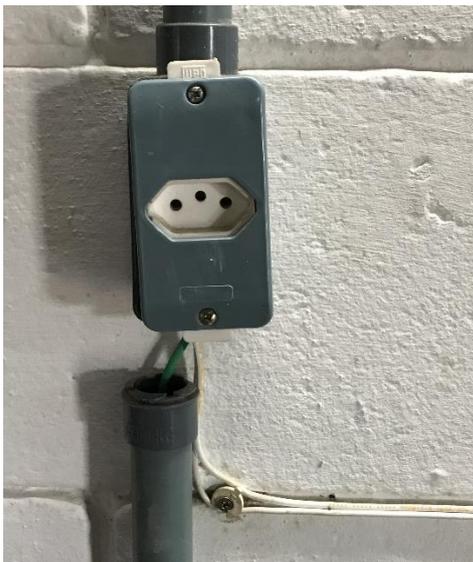
Fig. 37 – Condulete quebrado

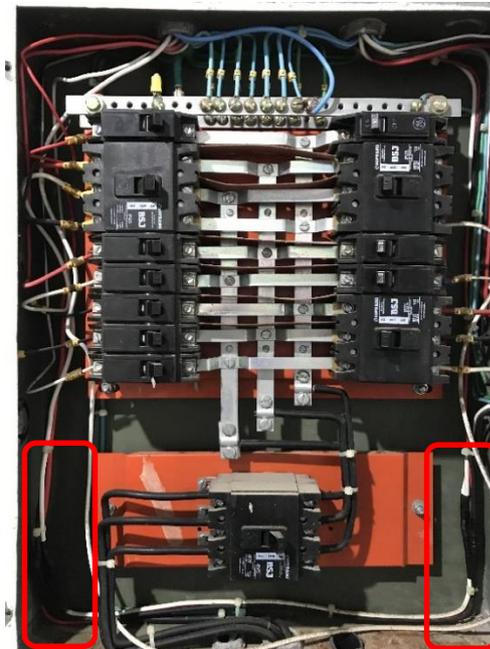
Fig. 47 – Parte interna do QD PL-F

- ✓ O quadro possui parte da fiação solta e com emendas, conforme mostrado nas indicações em vermelho da figura 47. Para a execução das emendas não foi utilizado fita de autofusão que garantiria uma isolação mais adequada;

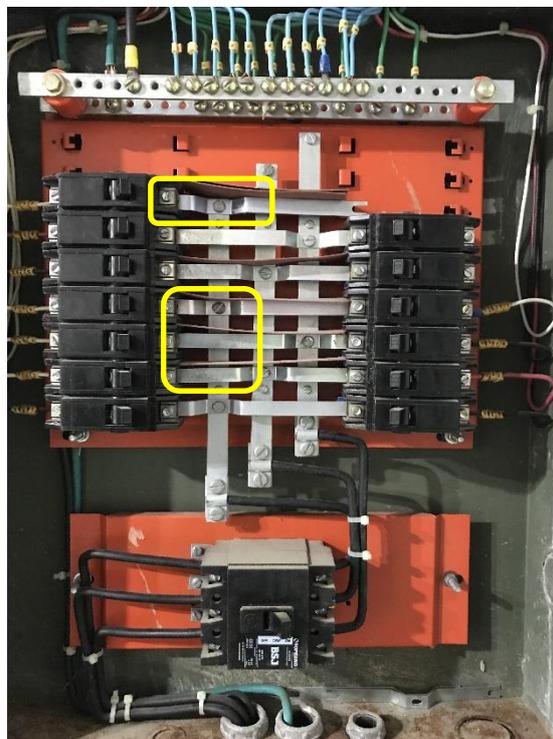
Fig. 49 – Parte interna do QD PL-L

- ✓ Falta identificação dos circuitos terminais na porta do quadro, bem como a sinalização de perigo;
- ✓ O quadro não possui instalação de interruptores diferenciais residuais (IDR's) nos circuitos terminais;
- ✓ As indicações em amarelo na fig. 49 mostram pontos de superaquecimento no barramento;
- ✓ Necessita de troca da caixa e do barramento do quadro e uma remontagem de seus componentes dentro das normas ABNT, bem como a inclusão dos componentes não existentes.

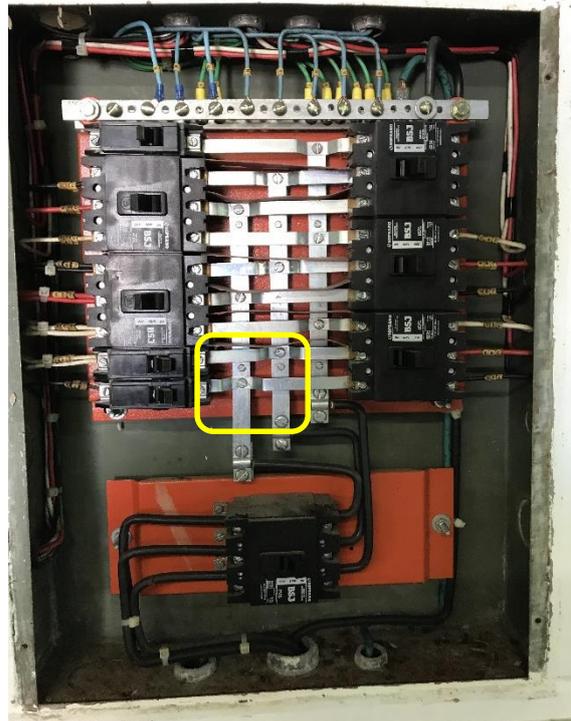
Fig. 51 – Parte interna do QD PL-S

- ✓ A indicação em amarelo na fig. 51 mostra pontos de superaquecimento no barramento;
- ✓ Necessita de troca da caixa e do barramento do quadro e uma remontagem de seus componentes dentro das normas ABNT, bem como a inclusão dos componentes não existentes.

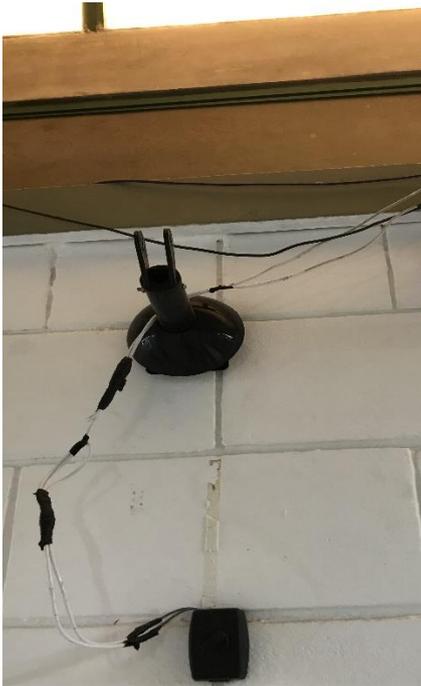
Fig. 52 – Fiação exposta e emendas

- ✓ A figura 52 mostra fiações expostas e com emendas;
- ✓ A figura 53 mostra fiações expostas e uso de canaletas sistema “X” que é inadequado para instalações elétricas em escolas e creches;

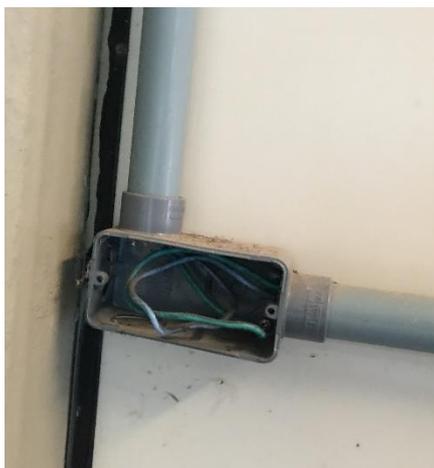
Fig. 54 – Condulete sem tampa

- ✓ A figura 54 um condulete sem a tampa, com a fiação exposta;
- ✓ A figura 55 mostra a instalação de uma tomada de sobrepor do sistema “X” que deveria estar fixa na parede e com os condutores passando no interior da canaleta e com esta fechada. A tomada está a poucos centímetros do chão, ao alcance de qualquer criança da creche. Também não possui condutor de aterramento;

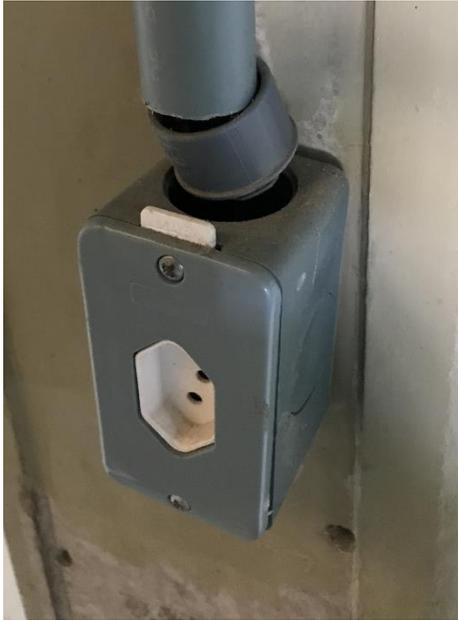
Fig. 56 – Condulete quebrado

- ✓ A figura 56 mostra um condulete quebrado;
- ✓ A figura 57 mostra um condutor pressionado contra um uma área metálica, podendo cortar a isolação do condutor e energizar o metal. Salienta-se que em caso de haver tensão na parte metálica e alguém encostar nesta parte, a pessoa certamente levará um choque por não existir a proteção de um interruptor diferencial residual (IDR) no circuito;

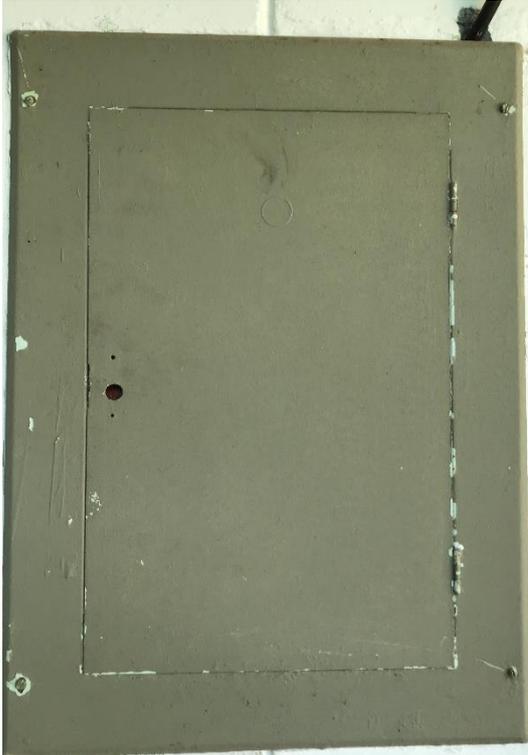
Fig. 60 – Parte externa do quadro PL-A Fig. 61 – Parte interna do quadro PL-A

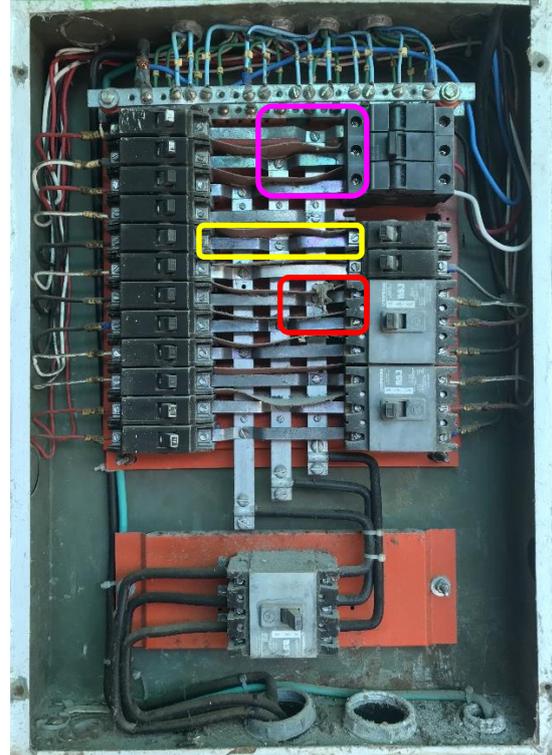
- ✓ A indicação em vermelho na fig. 61 mostra que houve um curto-circuito naquele ponto provocado pela entrada de uma lagartixa no quadro, tendo danificado o contato do barramento;
- ✓ A indicação em amarelo mostra um dos superaquecimentos que existem neste quadro afetando diretamente os contatos do barramento. Isto poderá ocorrer no rompimento do contato e um possível curto-circuito;

- ✓ A indicação na cor magenta da fig. 61 mostra que o disjuntor trifásico que energiza o horto com superaquecimento nos 3(três) contatos do barramento;

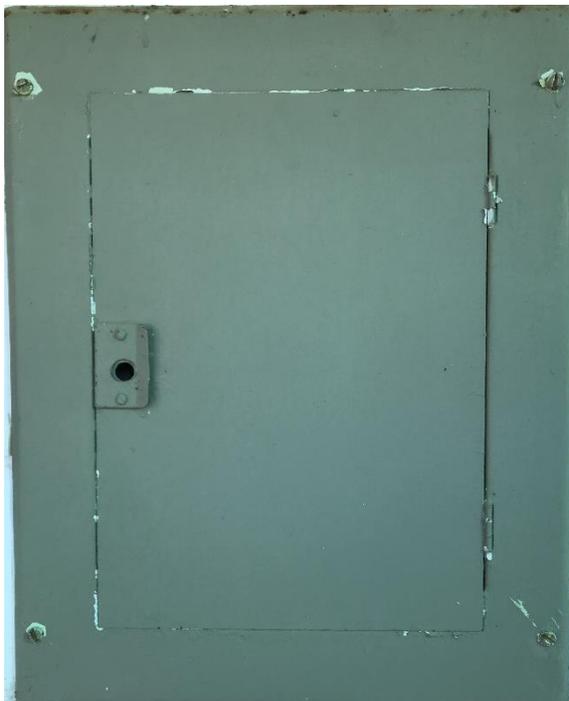
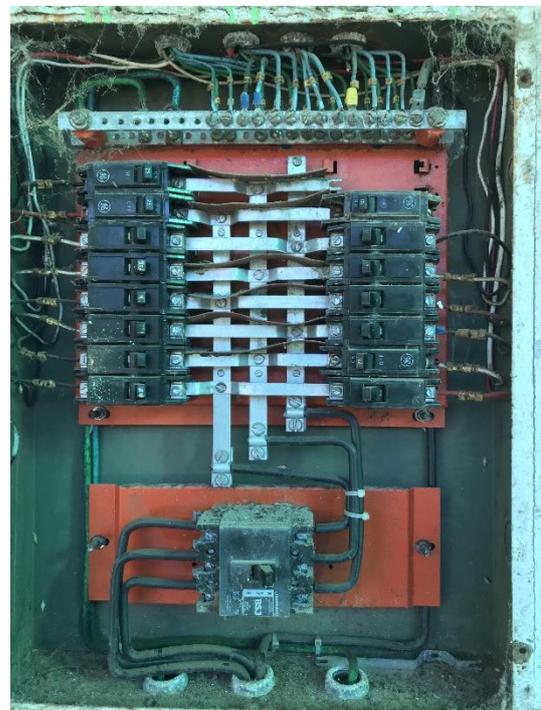
Fig. 64 – Parte externa do quadro PL-C Fig. 65 – Parte interna do quadro PL-C

- ✓ Barramento de Neutro e de Terra sobrepostos, instalação fora de padrão.
- ✓ Falta identificação dos circuitos terminais na porta do quadro, bem como a sinalização de perigo;
- ✓ O quadro não possui instalação de interruptores diferenciais residuais (IDR´s) nos circuitos terminais;
- ✓ Necessita de troca da caixa e do barramento do quadro e uma remontagem de seus componentes dentro das normas ABNT, bem como a inclusão dos componentes não existentes.

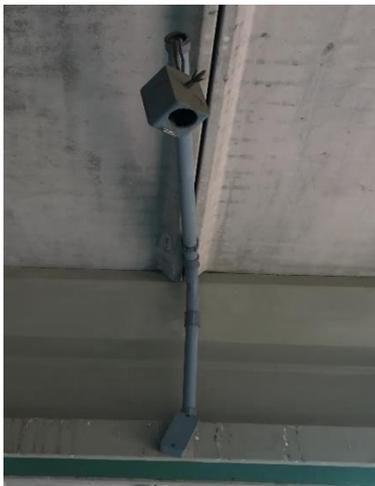
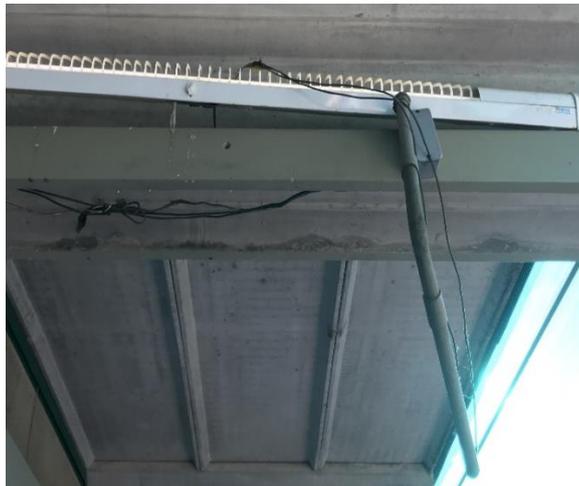
Fig. 66 – Condulete quebrado Fig. 67 – Luminária quebrada e fiação exposta

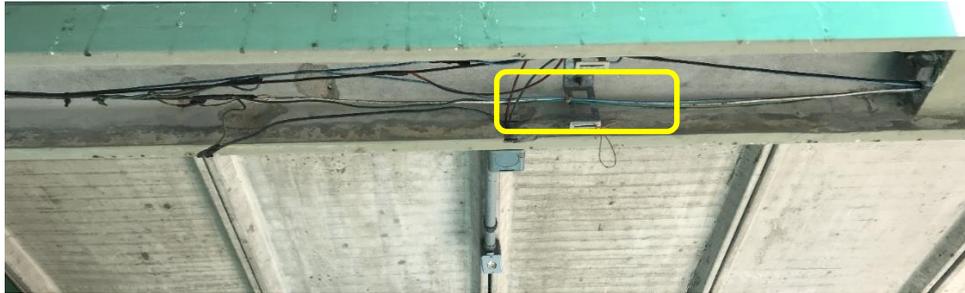
Fig. 68 – Fiação aparente e com emendas

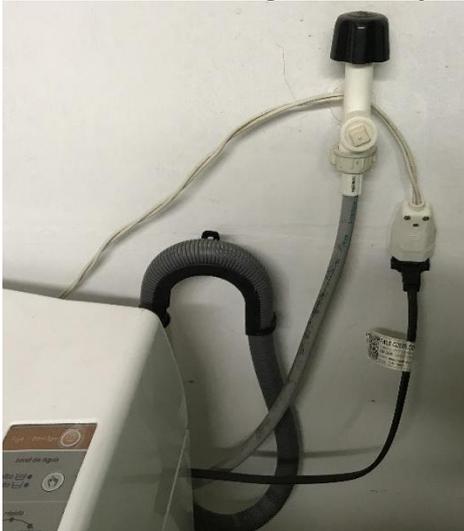
Fig. 69 – Uso de extensões

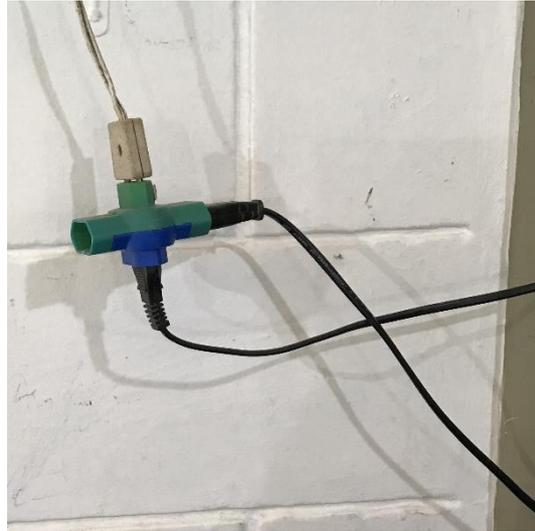
Fig. 70 – Uso de "T" e extensão

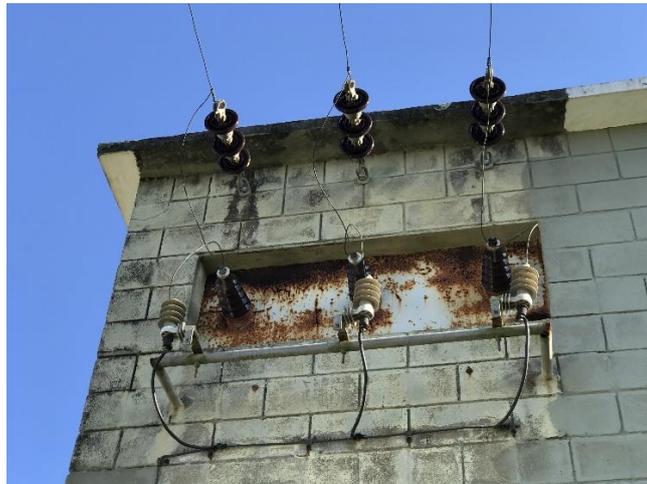
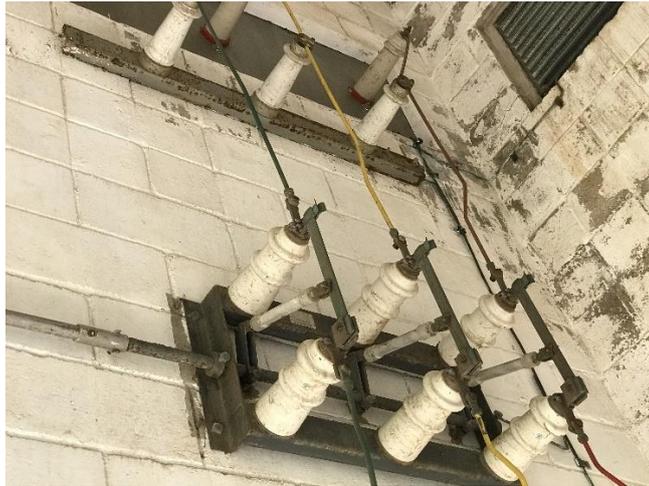
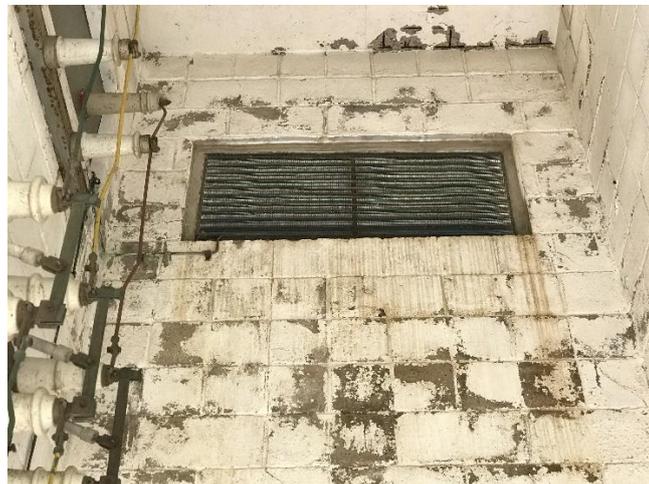
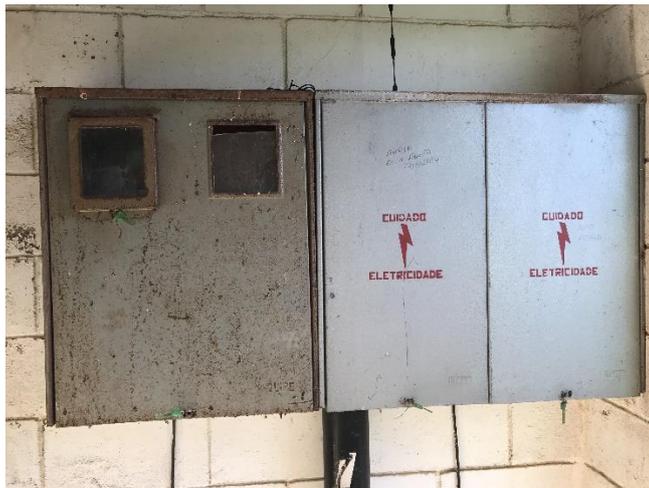
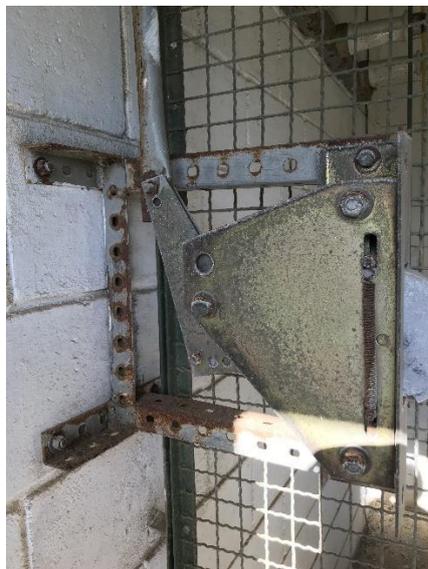
Fig. 71 – Chapa de fixação das buchas de média tensão

Fig. 72 – Chave tripolar.

Fig. 73 – Área de média tensão (MT).

Fig. 75 – Quadros de Medição, Geral e dos TC's.

Fig. 76 – Alavanca de acionamento da seccionadora.

- ✓ Recomenda-se inicialmente a compra dos cadeados conforme padrão da concessionária Celesc para instalar na porta de entrada e na porta de acesso ao posto de transformação, evitando-se assim o acesso de pessoas não autorizadas e conseqüentemente um acidente fatal (ver figuras 74 e 77);
- ✓ Os equipamentos que fazem parte da média tensão da subestação devem ser substituídos ou recuperados através de manutenção e de um serviço de preparo de superfície e pintura das partes metálicas das bases dos equipamentos em virtude do avançado estado de oxidação (ver figuras 71, 72, 73, 75 e 76);

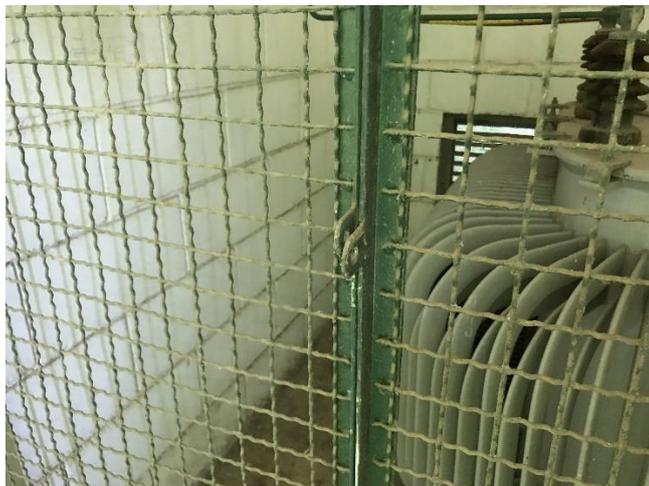
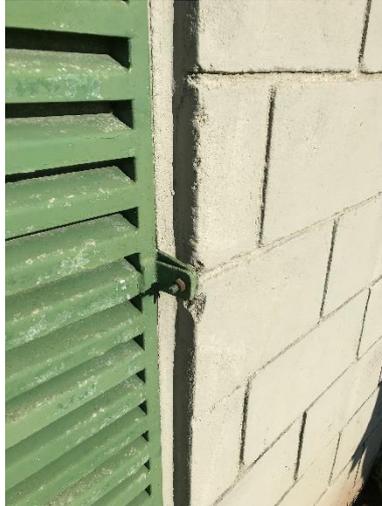
Fig. 74 – Porta de acesso ao cubículo de transformação.

Fig. 77 – Tranca da porta de acesso à subestação.

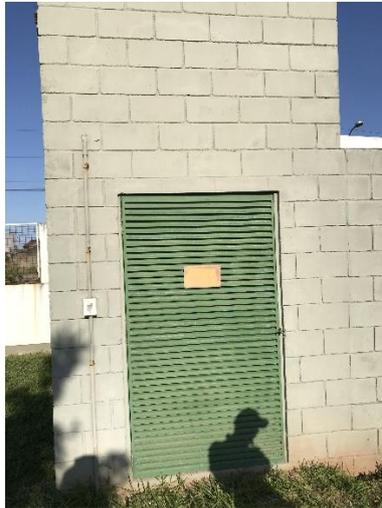
Fig. 78 – Porta de entrada da subestação.

- ✓ A figura 78 mostra o interruptor da subestação pelo de fora da cabine, hoje é uma instalação fora de padrão conforme norma da concessionária CELESC. Mostra também que a sinalização de perigo da porta está desbotada completamente;

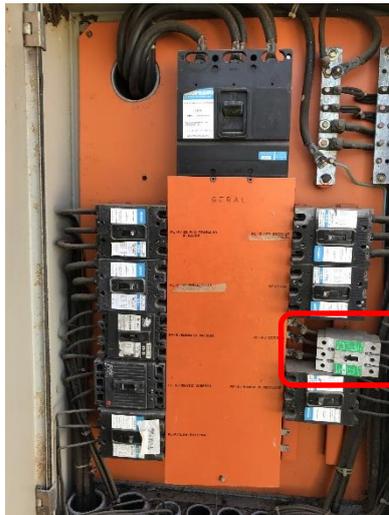
Fig. 80 – Quadro geral do complexo

- ✓ Observou-se também um desequilíbrio nas fases de alguns circuitos individuais do quadro geral, deve ser realizado o balanceamento destas fases;
- ✓ Conforme figura 80 constatou-se que o quadro geral está sem a porta, com falta de manutenção interna e limpeza dos contatos elétricos. O mesmo também não possui IDR (Interruptor Diferencial Residual) nos circuitos terminais e nem DPS (Dispositivo de Proteção contra Surtos).

- ✓ Falta identificação dos circuitos terminais na porta do quadro, bem como a sinalização de perigo;
- ✓ O disjuntor do circuito **PF-N / COZINHA** grifado em vermelho (fig. 80) e instalado no quadro geral está com o tipo de terminais impróprio para este tipo de instalação elétrica e devem ser trocados por terminais de compressão ou substituído o disjuntor;

- ✓ A figura 79 mostra que a subestação está sem iluminação, pois a luminária está sem a lâmpada;
- ✓ Necessita de uma inspeção e/ou manutenção mais detalhada do quadro geral, pois o mesmo é responsável pela garantia da energização de todas as áreas do complexo. Caso necessário fazer a troca do mesmo e executar uma remontagem de seus componentes dentro das normas ABNT, bem como a inclusão dos componentes não existentes.

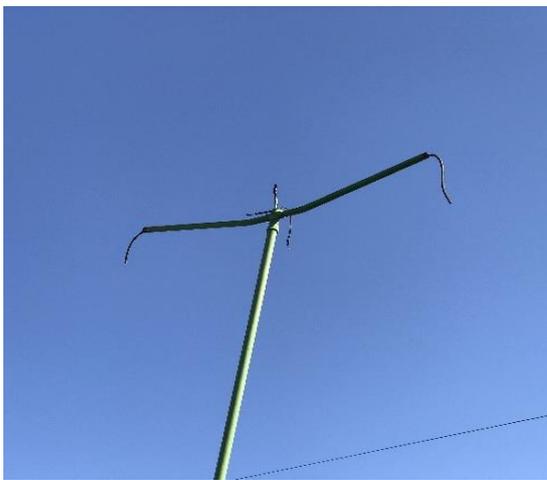
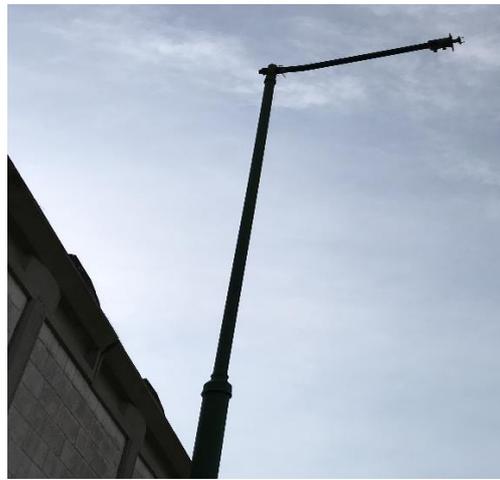
Fig. 83 – Poste da iluminação externa

Fig. 84 – Poste da iluminação externa

- ✓ O quadro não possui IDR (interruptor diferencial residual) nos circuitos de terminais;
- ✓ As figuras 83 e 84 mostram 2 (dois) dos postes da iluminação externa onde as luminárias foram furtadas e os condutores ficaram expostos;

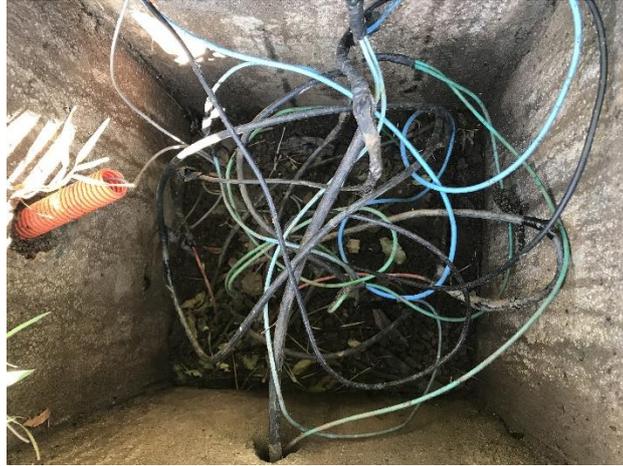
Fig. 85 – Caixa de passagem

- ✓ A figura 85 mostra um exemplo de uma das caixas de passagem que além de estarem com um acúmulo de sujeira em excesso no fundo, possuem os

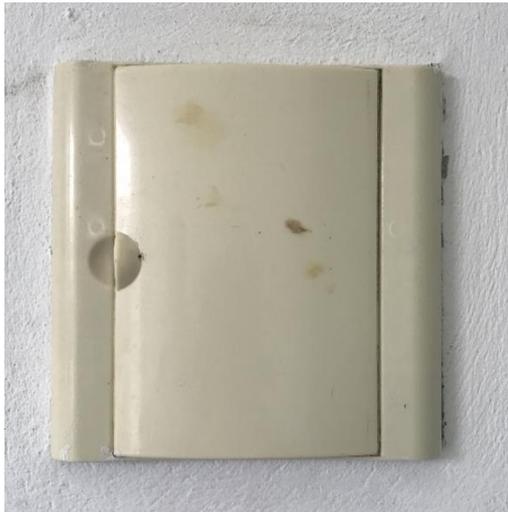
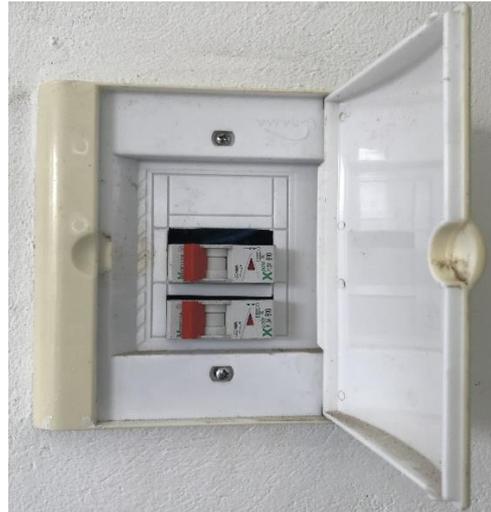
Fig. 89 – Parte externa do quadro

Fig. 90 – Parte interna do quadro

- ✓ O mesmo não possui Barramento de Neutro e de Terra, portanto as tomadas estão sem aterramento;
- ✓ Falta identificação dos circuitos terminais na porta do quadro, bem como a sinalização de perigo e a identificação do quadro;
- ✓ O quadro não possui instalação de interruptores diferenciais residuais (IDR's) nos circuitos terminais;
- ✓ O problema mais crítico nesta instalação está no circuito de energização do quadro de distribuição (figuras 89 e 90), que está no mesmo circuito da iluminação externa.

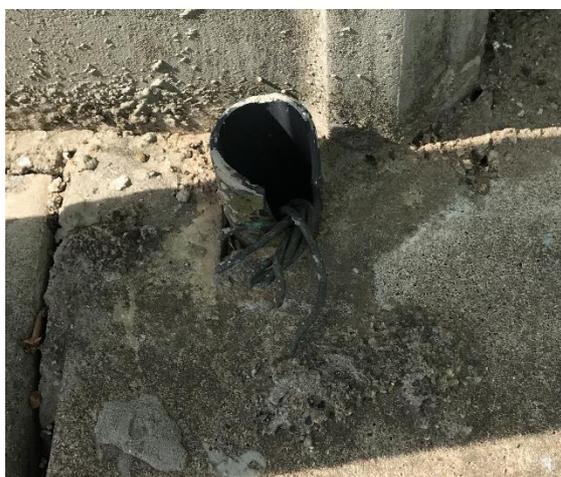
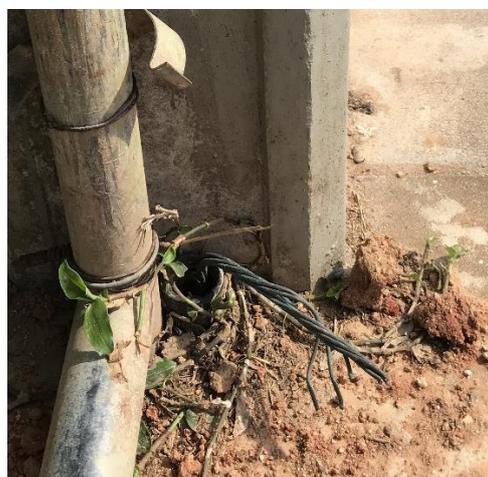
Fig. 102 – Furto de cabo do SPDA (1)

Fig. 103 – Furto de cabo do SPDA (2)

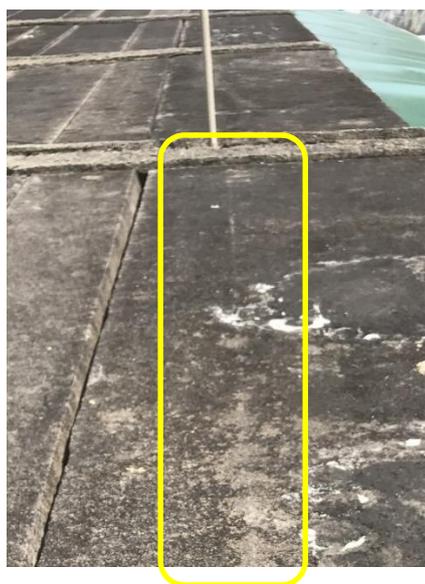
Fig. 104 – Marca do cabo furtado

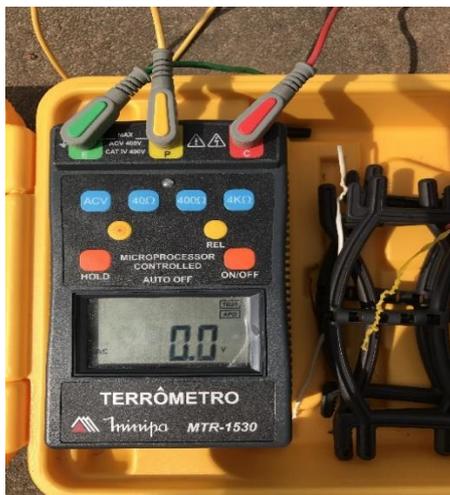
Fig. 108 – Verific. de tensão no solo Fig. 109 – Caixa de inspeção de aterram.

- ✓ Além dos cabos furtados, os conectores estão oxidados e/ou danificados como pode ser visto na figura 105;
- ✓ A figura 108 mostra a verificação de diferença de potencial (d.d.p.) no solo, no caso inexistente esta diferença, o que é positivo para o sistema;

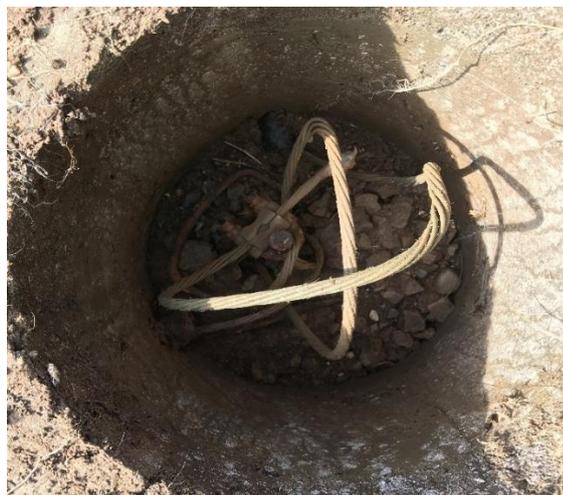
- ✓ Inicialmente deve ser executado um novo projeto do sistema e aprovado junto ao Corpo de Bombeiros Militar de Santa Catarina (CBMSC), na regional de Laguna, já que não existe projeto aprovado (ver figura 101);
- ✓ Após a aprovação deve ser executado um novo SPDA e conectado junto a malha de aterramento;
- ✓ Deve ser realizada uma inspeção e manutenção geral na malha de aterramento. A figura 109 mostra uma caixa de inspeção de aterramento onde aparece o conector haste-cabo oxidado, isto ocorre porque o material

do conector e da haste de aterramento são diferentes, ocorrendo assim uma corrosão catódica. Usar conector e haste do mesmo material;

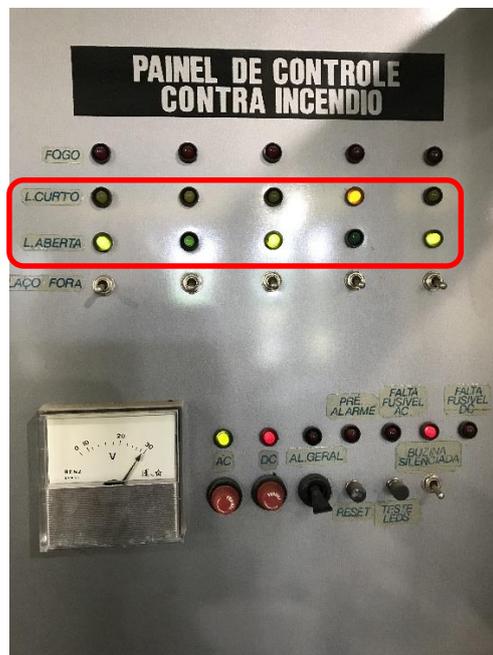
Fig. 111 – Sinalização

- ✓ A indicação em vermelho na figura 111 mostra um led indicando que uma linha está em curto-circuito e 3(três) led's indicando que três linhas estão com os circuitos em aberto. São os pontos onde os acionadores foram furtados;

- ✓ A figura 113 mostra um acionador com o vidro quebrado e mesmo assim indicando um disparo sem ter acionado o sistema sonoro. Este sinalizador é que causa a indicação de linha em curto-circuito da figura 111;

- Colocar em funcionamento **urgentemente** o sistema de alarme e o sistema de iluminação e sinalização de emergência, bem como realizar os teste de pressão sonora e de iluminância que não foram possíveis de serem realizados.

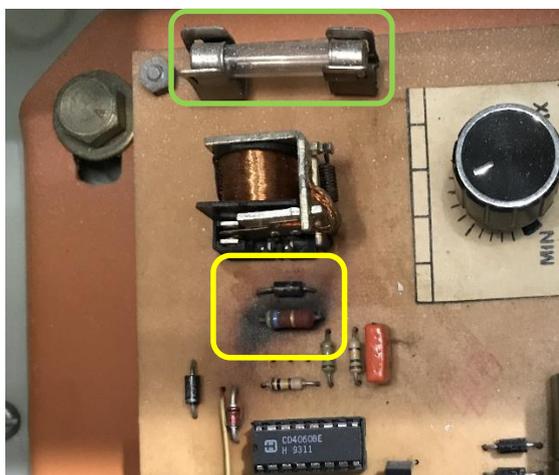
Fig. 112 – Curto-circuito na placa

- ✓ A indicação em verde da figura 112 mostra que o fusível da placa da central de alarme está queimado;
- ✓ A indicação em amarelo da figura 112 mostra um resistor queimado devido a um curto-circuito na placa. Estes detalhes demonstram porque o sistema de alarme está desativado;

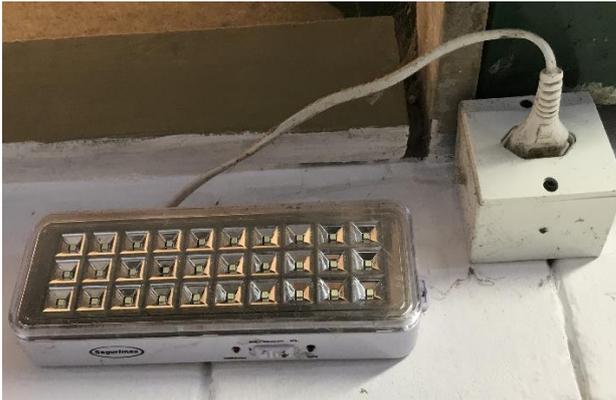
Fig. 114 – Luminária de emergência

- ✓ A figura 114 mostra uma das tantas luminárias de emergência desligadas ou queimadas;
- ✓ A figura 115 mostra uma sinalização de saída de emergência queimada e com a indicação de saída (seta) apontando para o teto.
